Anunt publicitate a continutului Autorizatiei de Construire

NUMAR AUTORIZATIE DE CONSTRUIRE/DATA EMITERE			19.15.04.2024
TITLUL/DESCRIEREA PROIECTULUI			<b>REPARATII, REABILITARE SI RESTAURARE CLADIRE CALATORI DIN STATIA C.F. CURTEA DE ARGES</b>
PROCENTUL DE OCUPARE AL TERENULUI P.O.T.			2.54%
COEFICIENTUL DE UTILIZARE AL TERENULUI C.U.T			0.05
SUPRAFETE CONSTRUCTIE	CONSTRUCTIA C8	CONSTRUITA LA SOL	507mp
		CONSTRUITA PE FIECARE NIVEL	<b>PARTER: 507mp ETAJ: 507mp</b>
		CONSTRUITA DESFASURATA	1014mp
REGIM DE INALTIME			P+1E
NUMAR NIVELURI SUBTERANE/SUPRATERANE			0/2
INALTIME MAXIMA COAMA/STREASINA			12.25m/18.07m
AVIZUL AUTORITATII COMPETENTE IN DOMENIUL PROTEJARII MEDIULUI			<b>Clasarea notificarii nr. 14705/13.07.2023</b>
AVIZUL AUTORITATII COMPETENTE IN DOMENIUL PROTEJARII PATRIMONIULUI CULTURAL			<b>Aviz nr. 358/M/2021, 128/M/2021, 269/CA/2023</b>

VERIFICATOR	NUME	SEMNTATURA	CERINTA	REFERAT / EXPERTIZA NR. / DATA
SEF PROIECT INTOCMIT	dr. arh. SZEKERES I		SCARA 1-50	REPARAȚII, REABILITARE ȘI RESTAURARE CLADIRE CALĂTORI DIN STAȚIA DE CURTEA DE ARGES, JUD. ARGES
	dr. arh. SZEKERES I			FAZA: DTAC-PT
			DATA 2023	PL. NR. A11

VERIFICATOR	NUME	SEMNTATURA	CERINTA	REFERAT / EXPERTIZA N

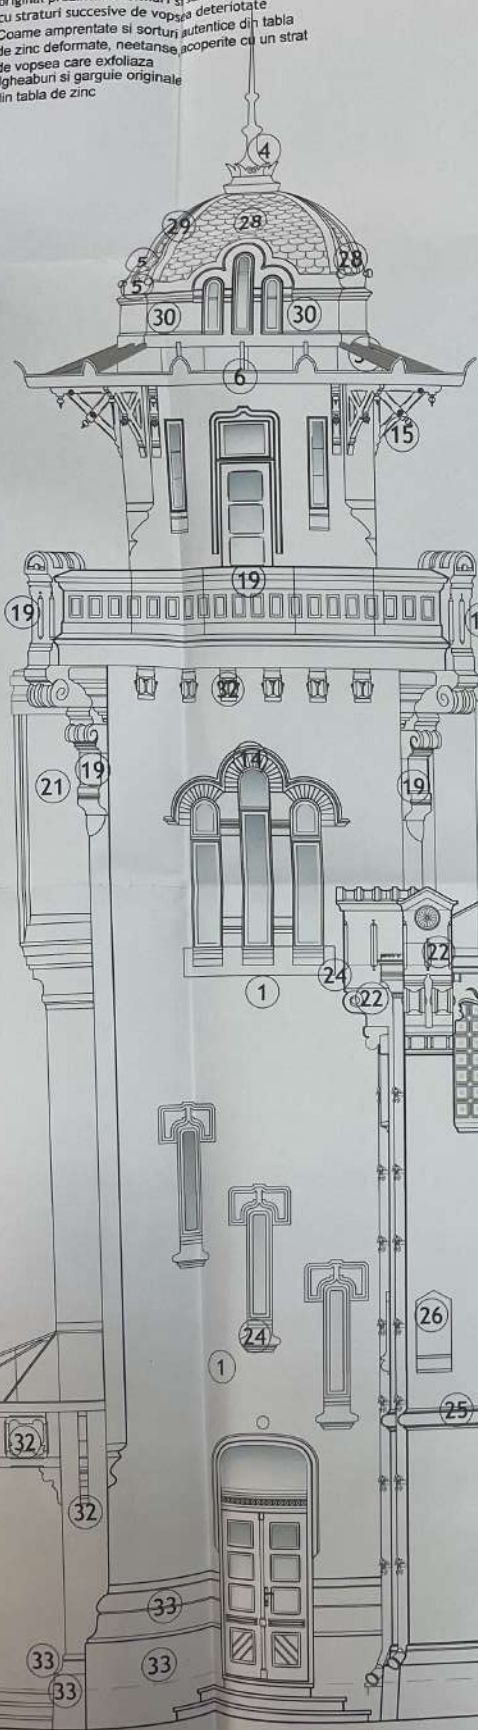
# FATA DA NORD

- 5 Coame amprentate și sorturi autentice din tabla de zinc deformate, neetanșante acoperite cu un strat de vopsea care exfoliază
- 6 Jgheaburi și gurguile originale din tabla de zinc

- 15 local uleii sau fixări mecanice interzise cu cuile succesive de vopsea, bine pastrata, straturi succesive de vopsea, zone locale cu atac biologic de vopsea de ulei

- 16 Grinzii frontari originale cu straturi succesive de vopsea de ulei
- 17 Caprii anunatori originali cu straturi succesive de vopsea de ulei
- 18 Tirant metalic cu exfolieri ale staturilor succesive de vopsea și/sau suprafețe ruginite, din bare de oțel cu element decorativ din fier forjat, ce nu se mai păstrează, se va completa după model *in situ*

- 19 Balcon la turnuri, perimetral original, complet compus din parapet cu piese de colț, pardoseala, console și ancone toate din piatră
- 20 Capac pentru cos de fum original, complet compus piese din piatră deteriorate ale rosturilor dintre moloane

- 21 Fronton cu acrotera original, complet din piatră compus piese cu deteriorări ale rosturilor dintre moloane, cu depuneri aderente, urme de atac bacteriogen

- 22 Pseudomerion original, complet din piatră compus piese de calcar cu deteriorări ale rosturilor dintre moloane, cu depuneri aderente, cu urme de atac bacteriogen

- 23 Ancadrament din piatră original, complet din piatră compus piese de calcar cu deteriorări ale rosturilor dintre moloane, cu depuneri aderente
- 24 Solbanc din piatră original, la ferestre

- 25 Profil cilindric original din ceramica glazurată

- 32 in zona de... tabla de zinc, originale locale deformate/rupute vopsitori succesive, cu pierderea etanșeității vizibile în interiorul ambelor turnuri nord și sud

- 33 Consolete decorative lemn vopsit, la streșina parter și ancone cornisa, originale, depuneri aderente, cu urme de atac biologic
- 33 Consolete decorative lemn vopsit, la streșina parter și ancone cornisa, originale, depuneri aderente, cu urme de atac biologic

- 34 Similipiatra la soclu cu profilatură, original degradată majore din cauza umidității, degradări mecanice reparații și materiale anterioare neconforme

- 35 Ornamet degradat din ceramica glazurată atașat stratului glazurat cât și masa ornamentului prezintă lacune și/sau exfolieri
- 36 Ancadrament circular original din elemente ceramice glazurate, complet, stare bună

- 37 Element decorativ major tip panou, original din plăci din ceramica glazurată, complet, în stare bună local prezintă pete de zugrăveală și vopsea
- 38 Text decorativ major tip litere independente, original din plăci ceramice glazurate, complet, în stare bună, local prezintă zugrăveală succesive

- 39 Placă comemorativă turnată în bronz PITESTI - CURTEA DE ARGES UN SECOL DE ARHITECTURA FEROVIAȚĂ ROMANEASCA 1899 - 27 NOIEMBRIE - 1999
- 40 Firme luminoase cu capac din plexiglas specific feroviar

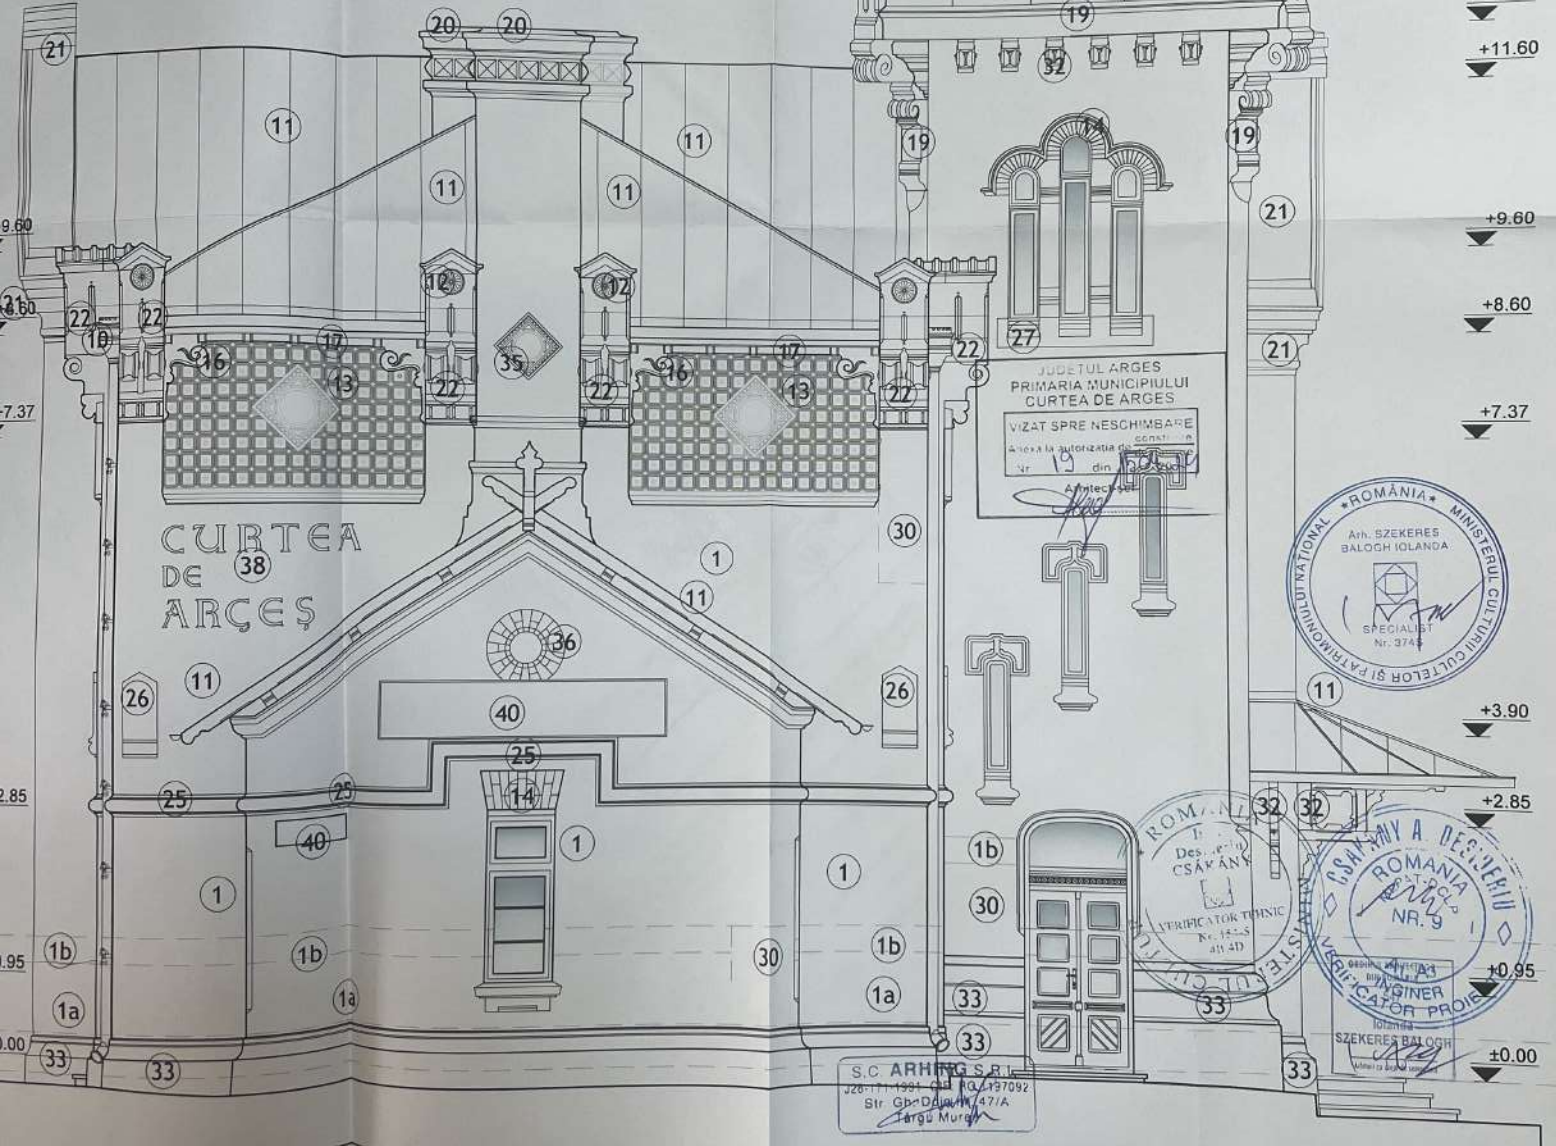
# FATADA SUD

- 26 Scut din piatra, cu  
ancorare a capului de tirant metalic
- 27 Solbanc din calcar original, complet, fara pierderi de  
material litic cu depuneri recente sau vopsea  
bacteriogen si zone cu tencuiele recente sau vopsea

- 28 Turn - invelitoare originala din placi de ardezie  
prezinta completari cu tabla zincata si placi  
ardezie alte dimensiuni, local ciobire sau ruperi  
depuneri aderente, cu pierderea etanseitatii  
vizibila in interiorul ambelor turnuri nord si sud

- 29 Turn - invelitoare originala coarne si sorturi din  
tabla de zinc, originale, local deformari si depuneri  
aderente, exfoliere de vopsitorii succesive, cu  
pierderea etanseitatii vizibila in interiorul ambelor  
turnuri nord si sud

- 30 Turn - zone de tambur cu material de tencuiala  
originala complet pierdut inclusiv in zona profililor  
decorative din tencuiala trase cu sablonul, la  
ambele turnuri nord si sud

- 31 Turn - invelitoare si strat suport sipci originala  
in zona de racord la garguie su jgheaburi din  
tabla de zinc, originale local deformari/rupturi  
vopsitorii succesive, cu pierderea etanseitatii  
vizibila in interiorul ambelor turnuri nord si sud

- 32 Consolete decorative lemn vopsit, la streasina  
parter si ancone cornisa, originale, depuneri  
aderente, cu urme de atac biologic
