| OBIECTIV: REABILITARE SI MODERNIZARE STRAZI SI ALEI IN MUNICIPIUL CRAIOVA (PT+Ex.): LOT 3 ZONA VEST | |
| OBIECT: MODERNIZARE STRADA TEILOR | |
| STRADA TEILOR | Fila PLS-01A |
| PLAN DE SITUATIE TRONSON I | Faza D.T.A.C |

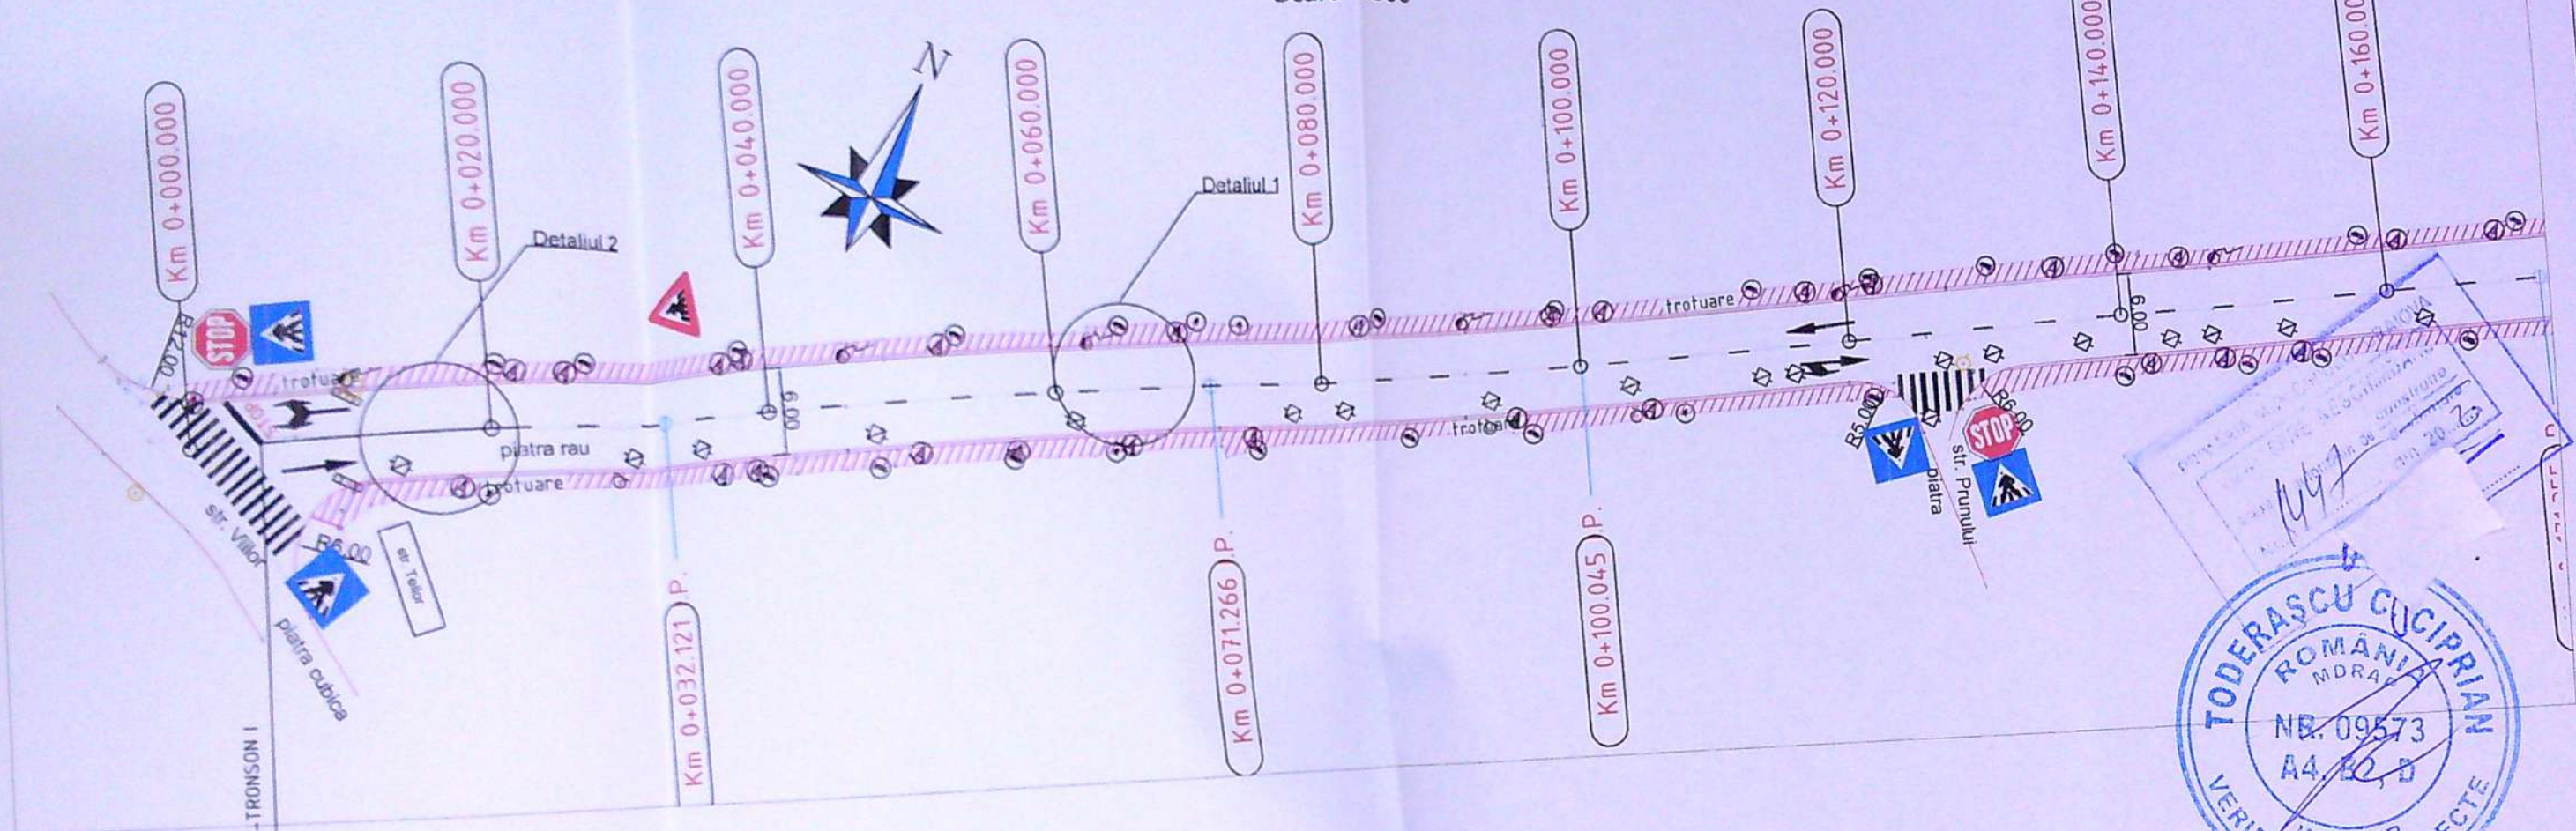
PLAN DE SITUATIE

Scara 1:500

Centura de ocolire Craiova Nord

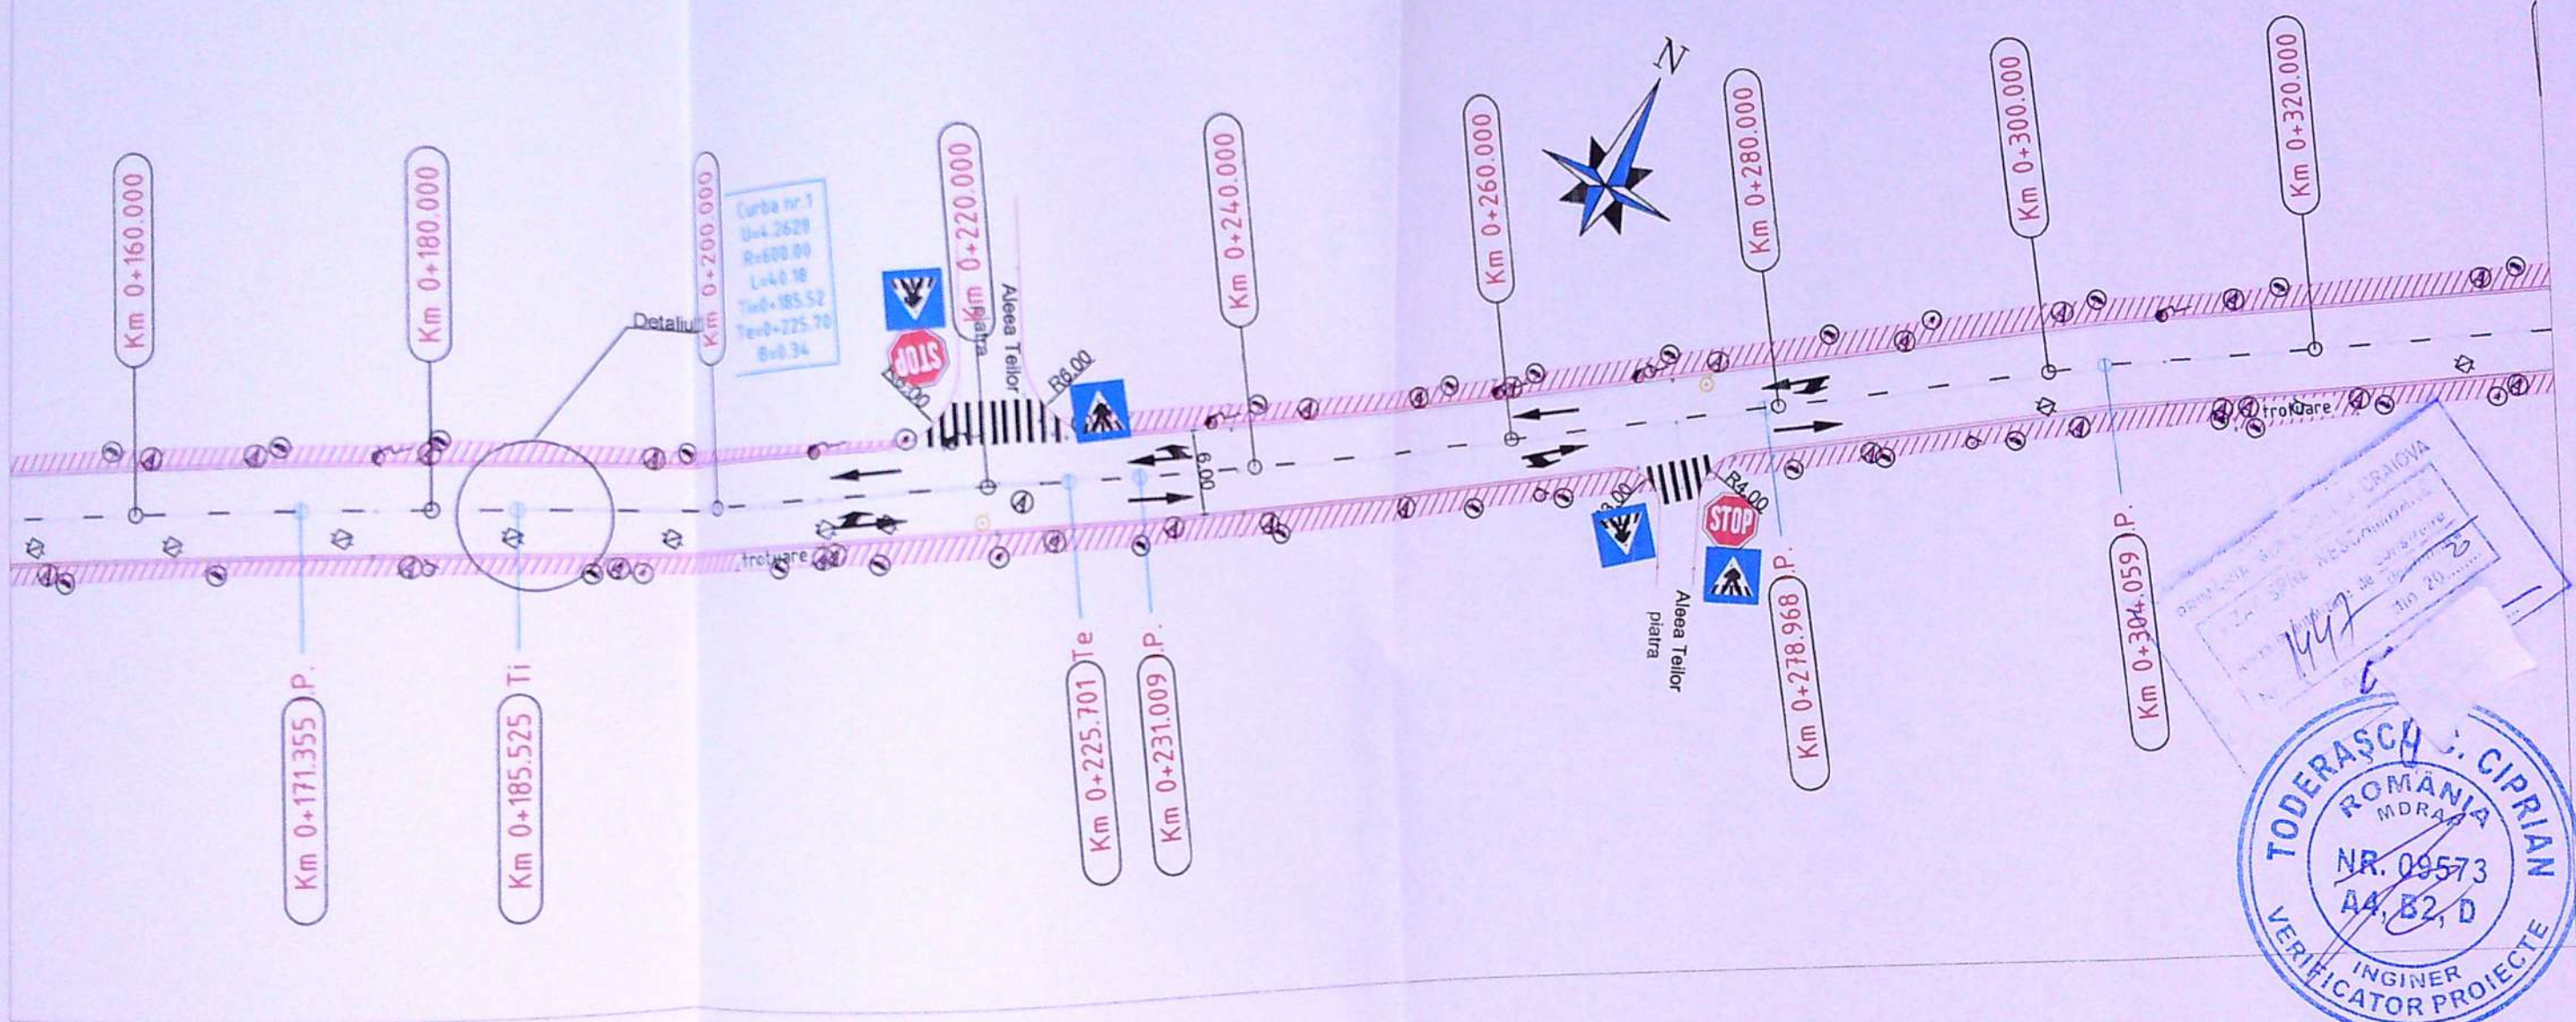
PLAN DE SITUATIE

Scara 1:500

→ Centura de ocolire Craiova Nord

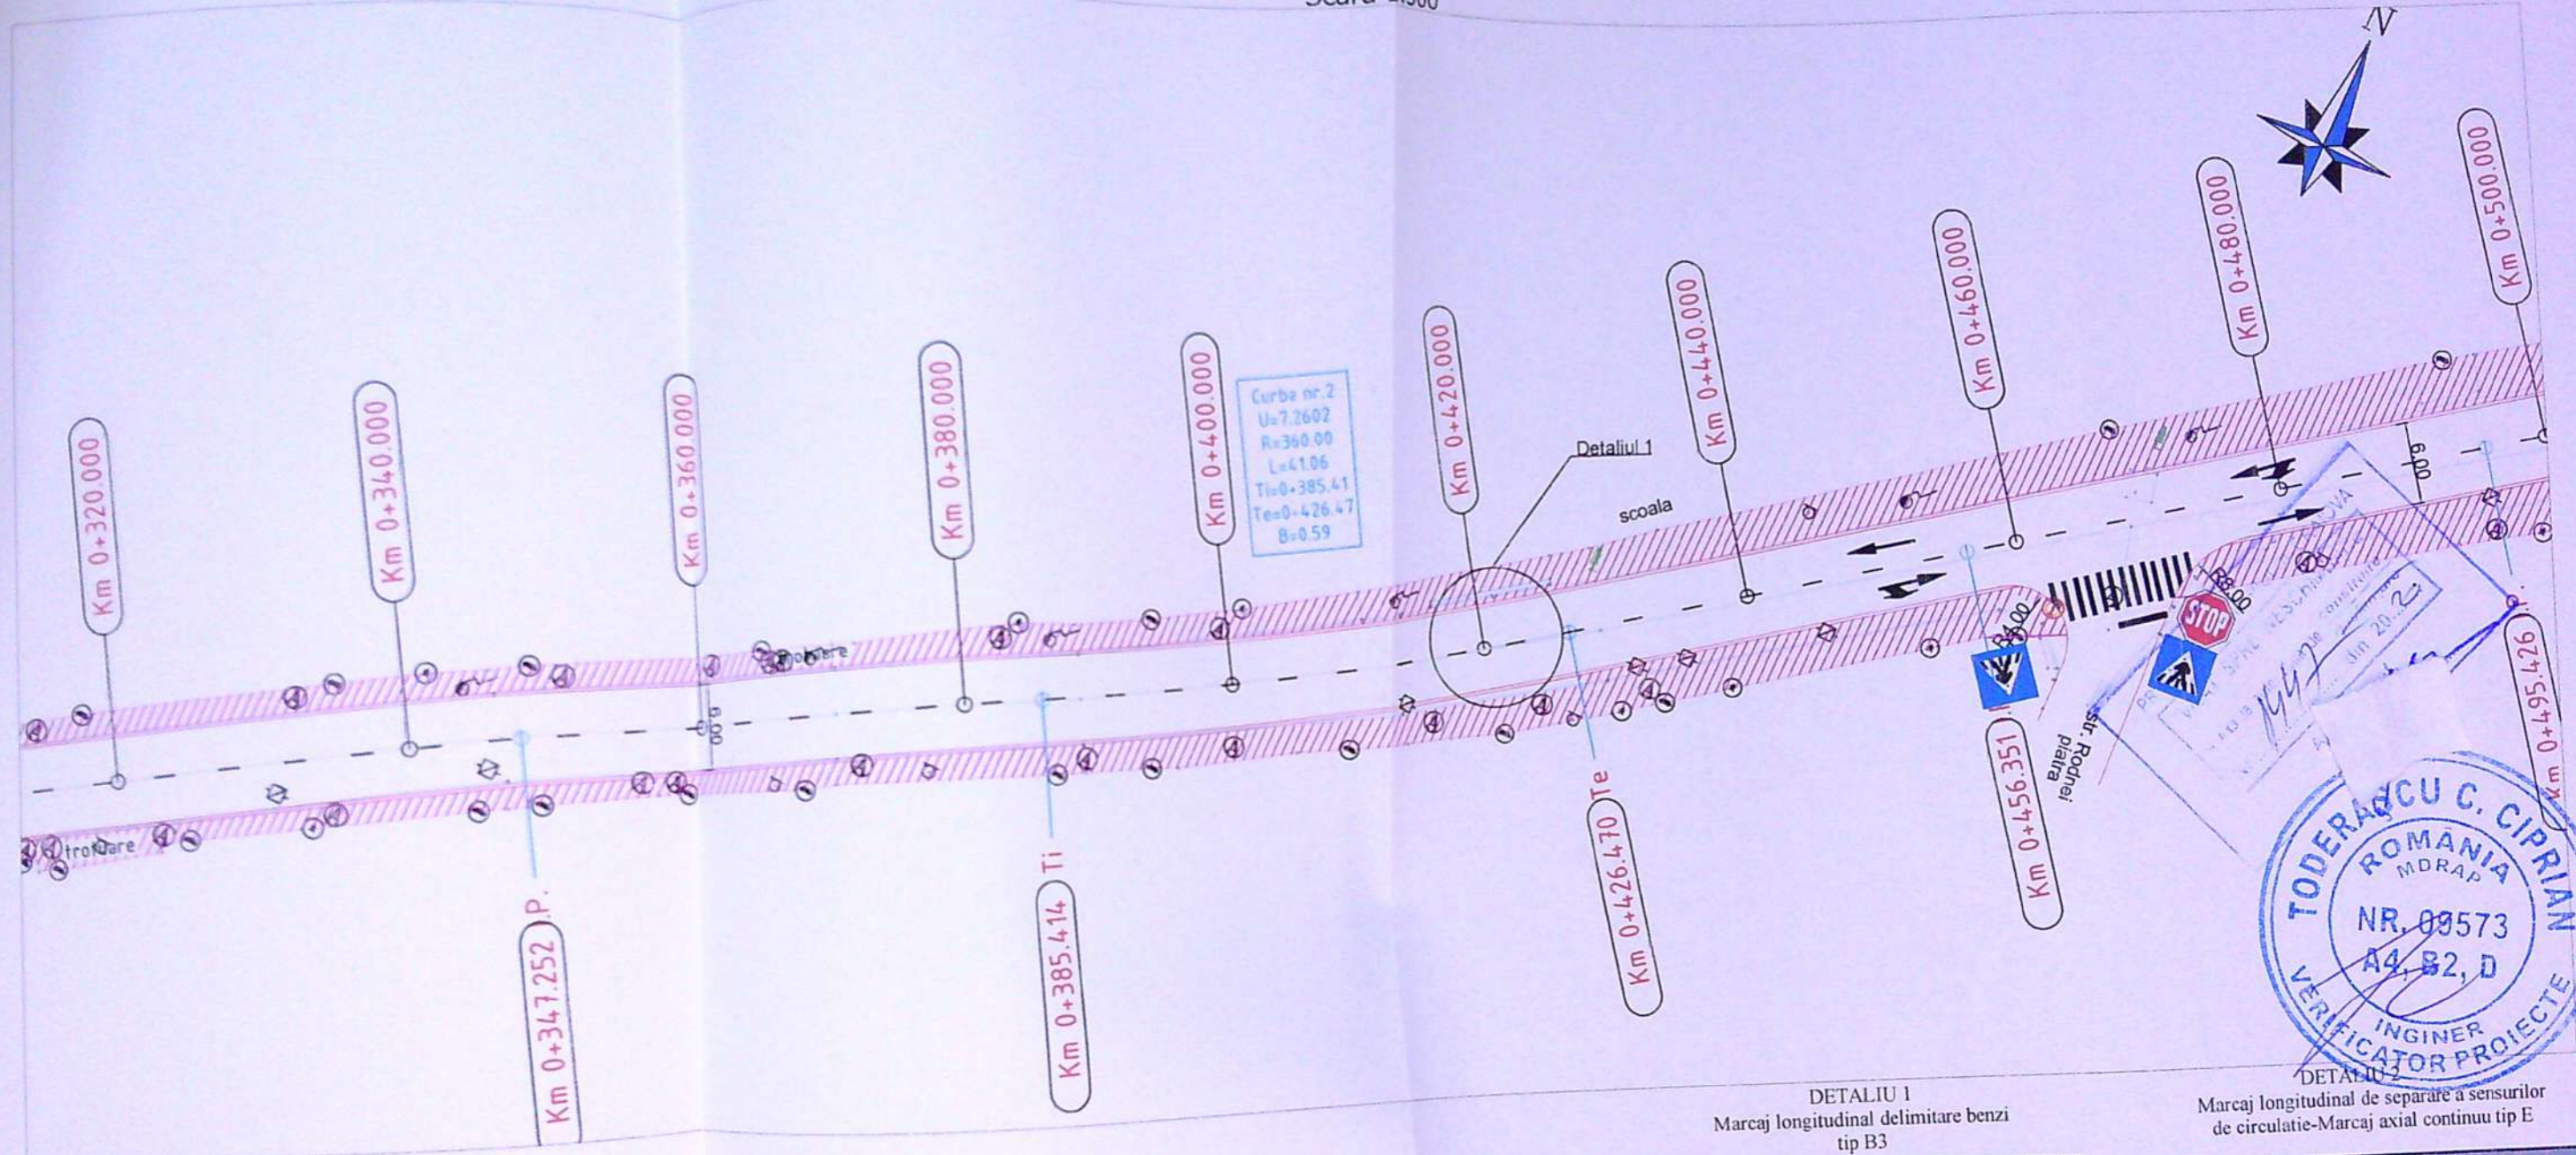
PLAN DE SITUATIE

Curbe nr. 2
 U=7.2602
 R=360.00
 L=41.06
 Ti=0+385.41
 Te=0+426.47
 B=0.59

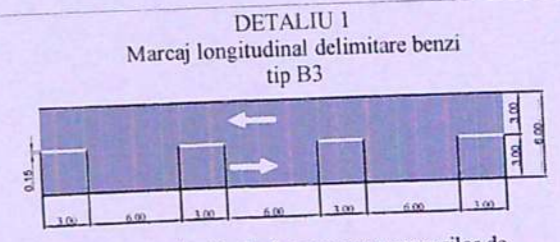
Marcajele longitudinale de separare a sensurilor de circulatie se vor executa, asa cum este prezentat in detaliu 1, pe strazile cu doua benzi, avand dublu sens de circulatie si latimea partii carosabila de minim 5.50m

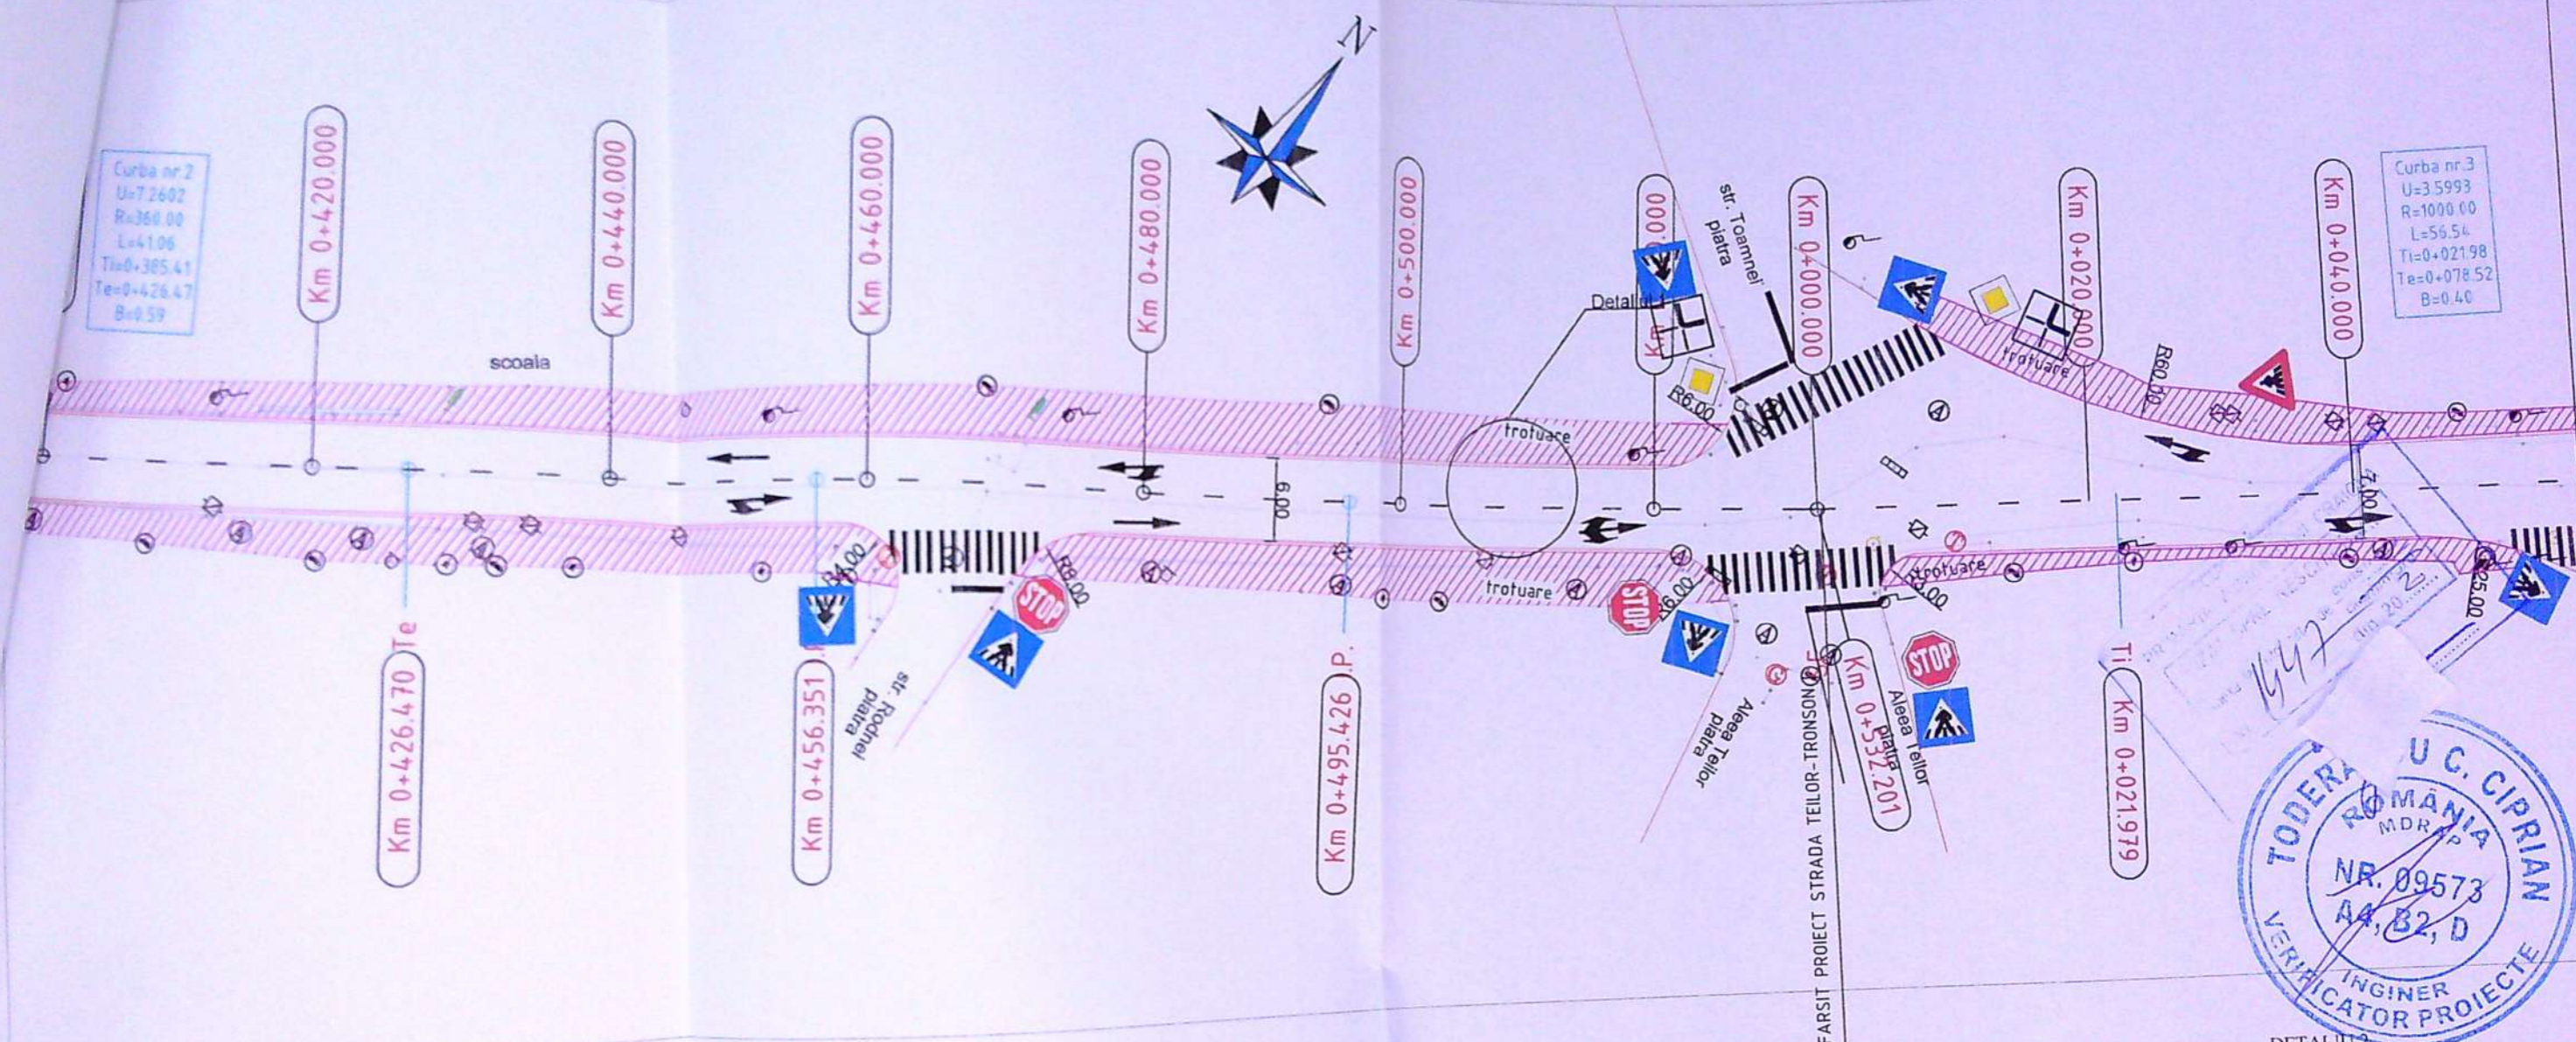
PLAN DE SITUATIE

Curba nr.2
U=7.2602
R=360.00
L=4.106
Ti=0.38541
Te=0.42647
B=0.59

Curba nr.3
U=3.5993
R=1000.00
L=56.54
Ti=0.02198
Te=0.07852
B=0.40

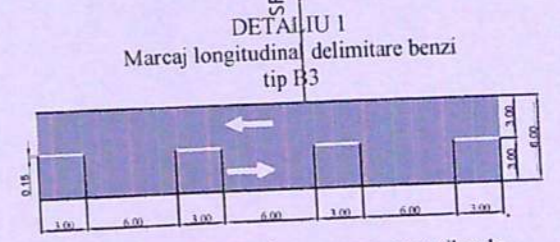
Marcajele longitudinale de separare a sensurilor de circulatie se vor executa, asa cum este prezentat in detaliul 1, pe strazile cu doua benzi, avand dublu sens de circulatie si latimea partii carosabila de minim 5.50m

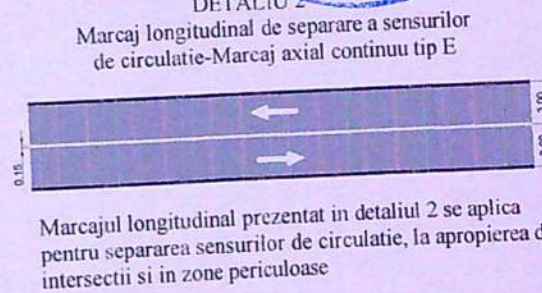
Marcajul longitudinal prezentat in detaliul 2 se aplica pentru separarea sensurilor de circulatie, la apropierea de intersectii si in zone periculoase

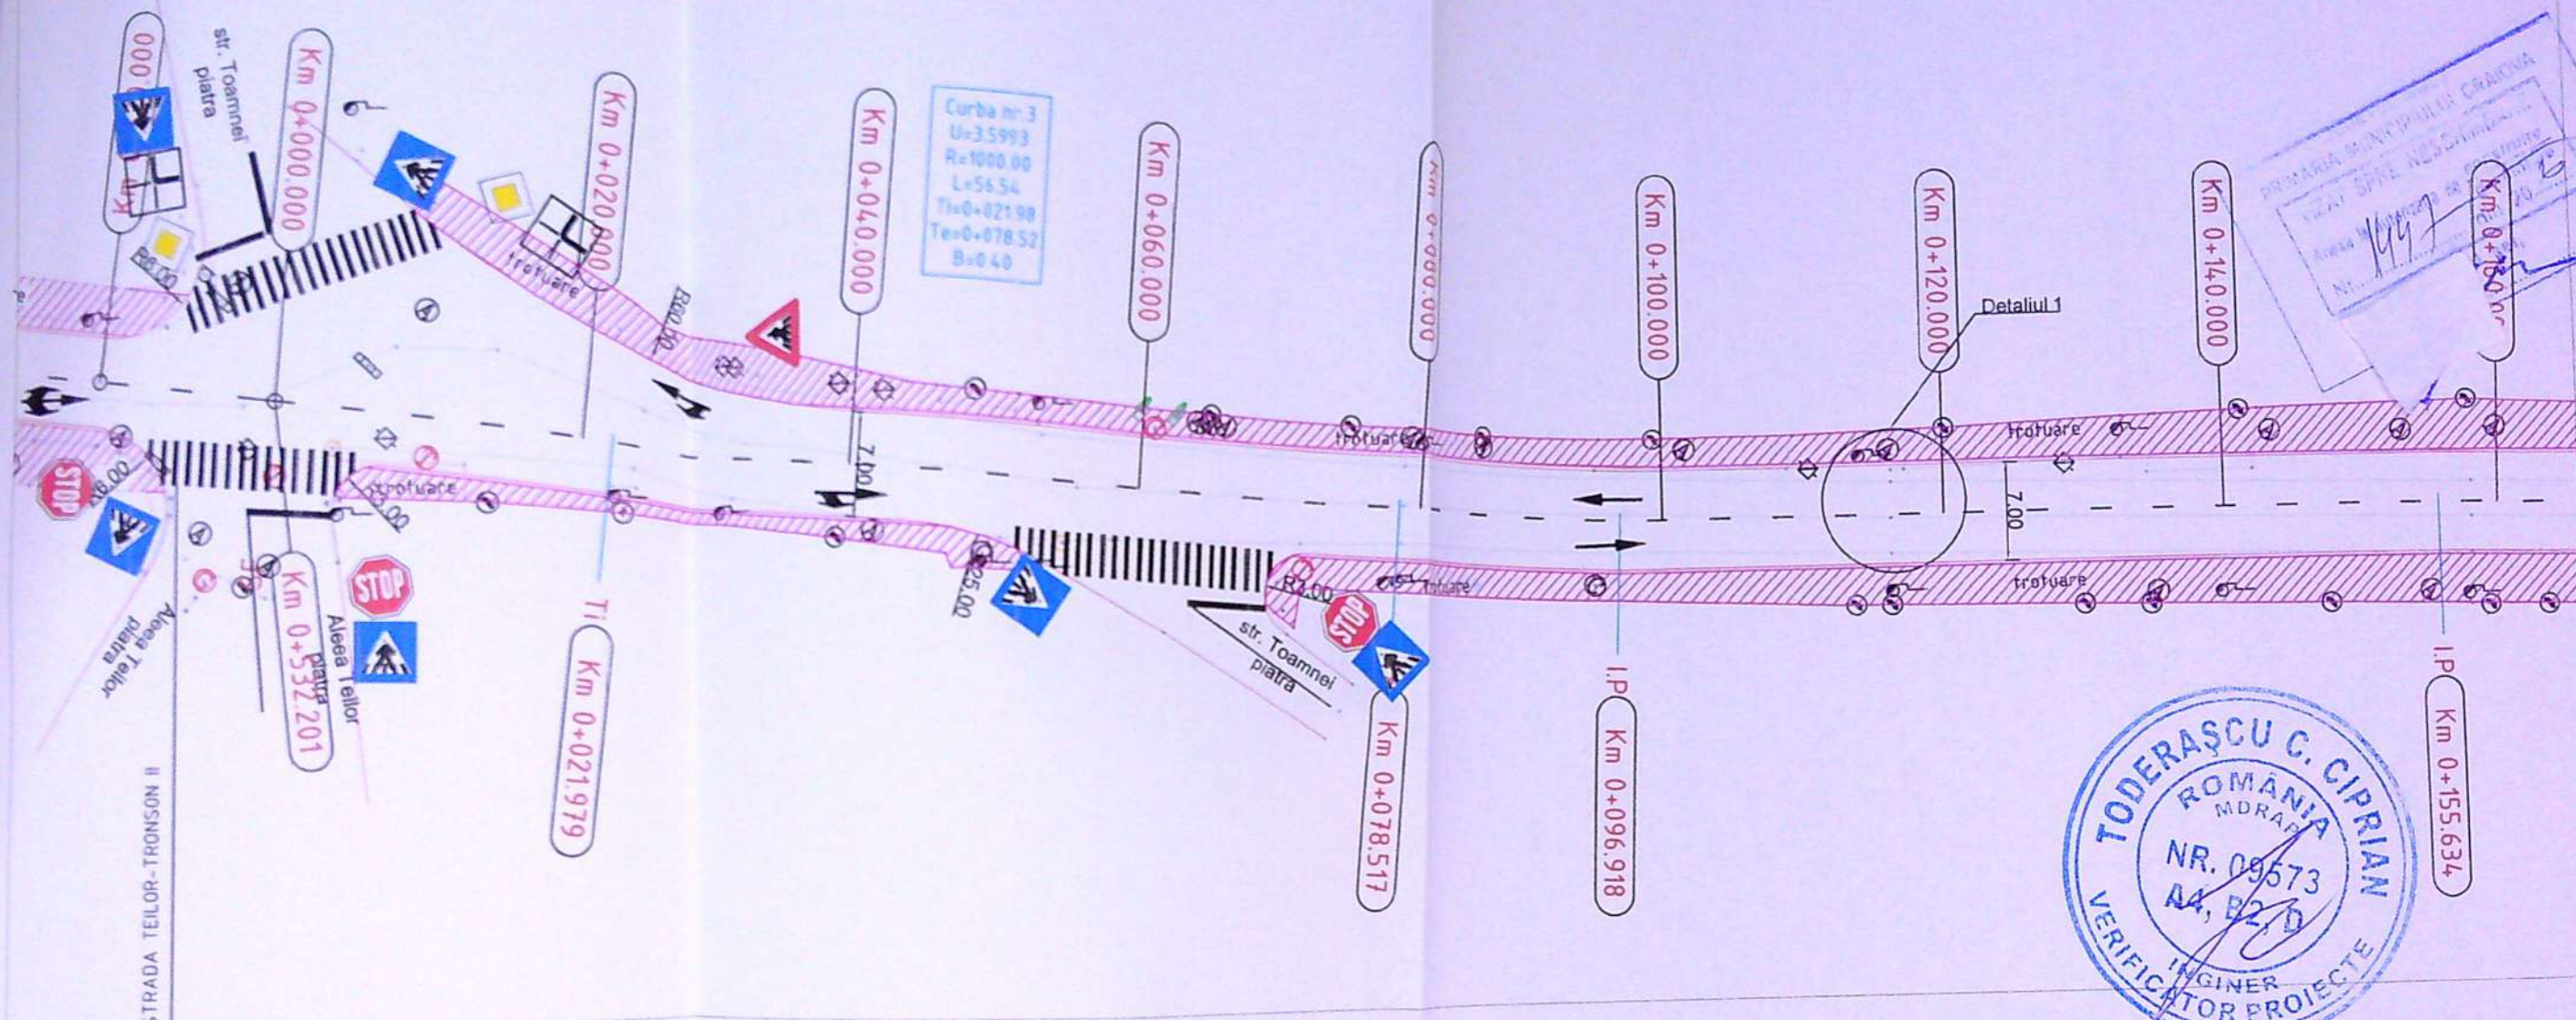
PLAN DE SITUATIE

Curba nr 3
U=3.5993
R=1000.00
L=56.54
T=0+021.98
Te=0+078.52
B=0.40

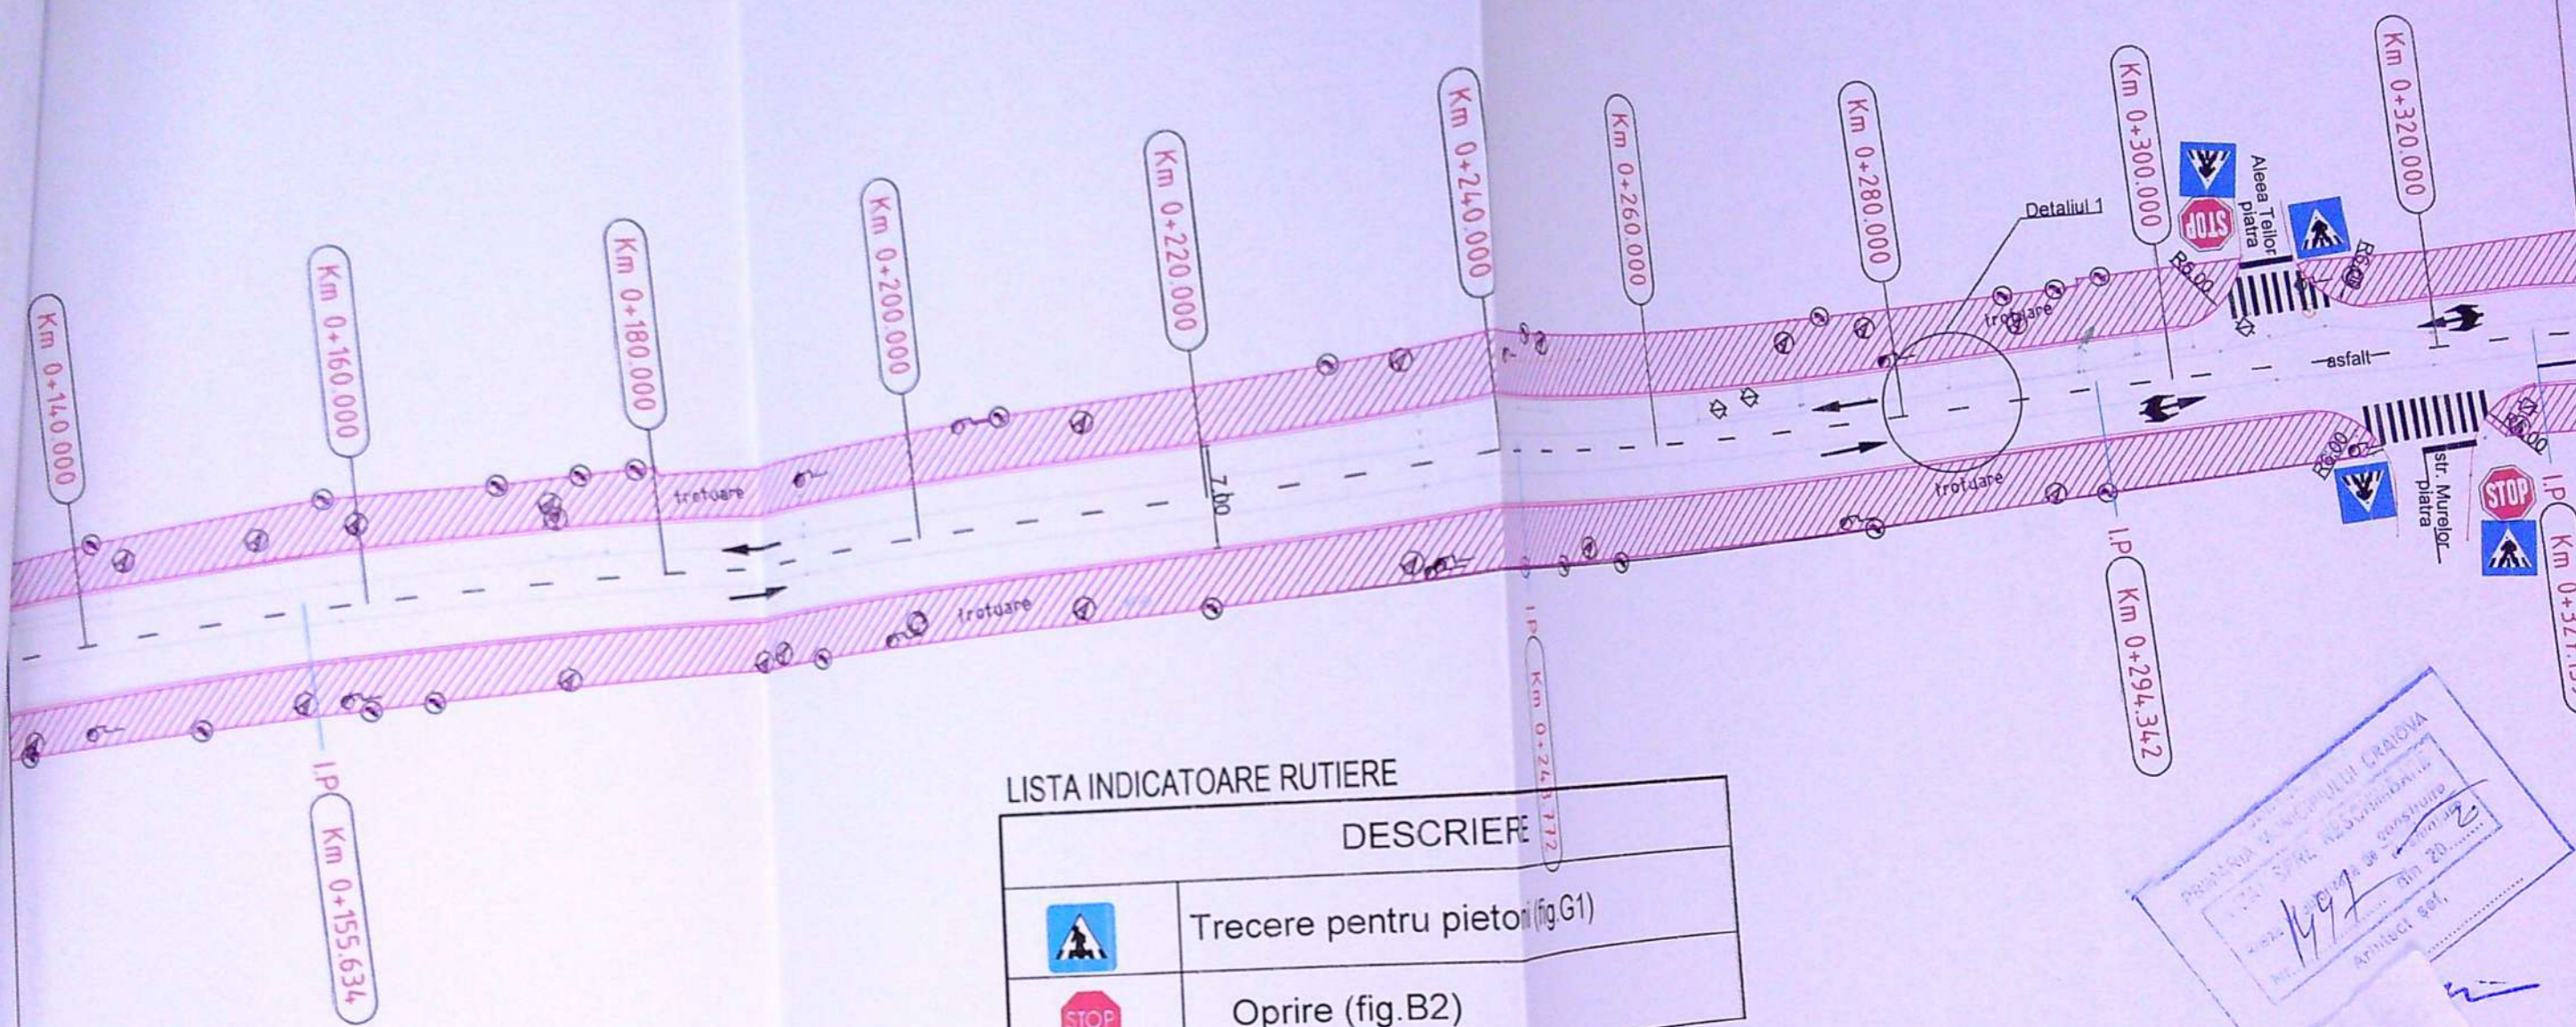
PLAN DE SITUATIE

Scara 1:500

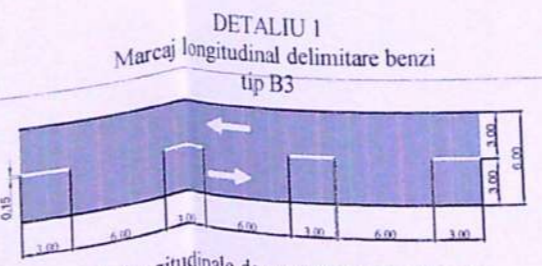
Marcajele longitudinale de separare a sensurilor de circulatie se vor executa, asa cum este prezentat in detaliul 1, pe strazile cu doua benzi, avand dublu sens de circulatie si latimea partii carosabila de minim 5.50m

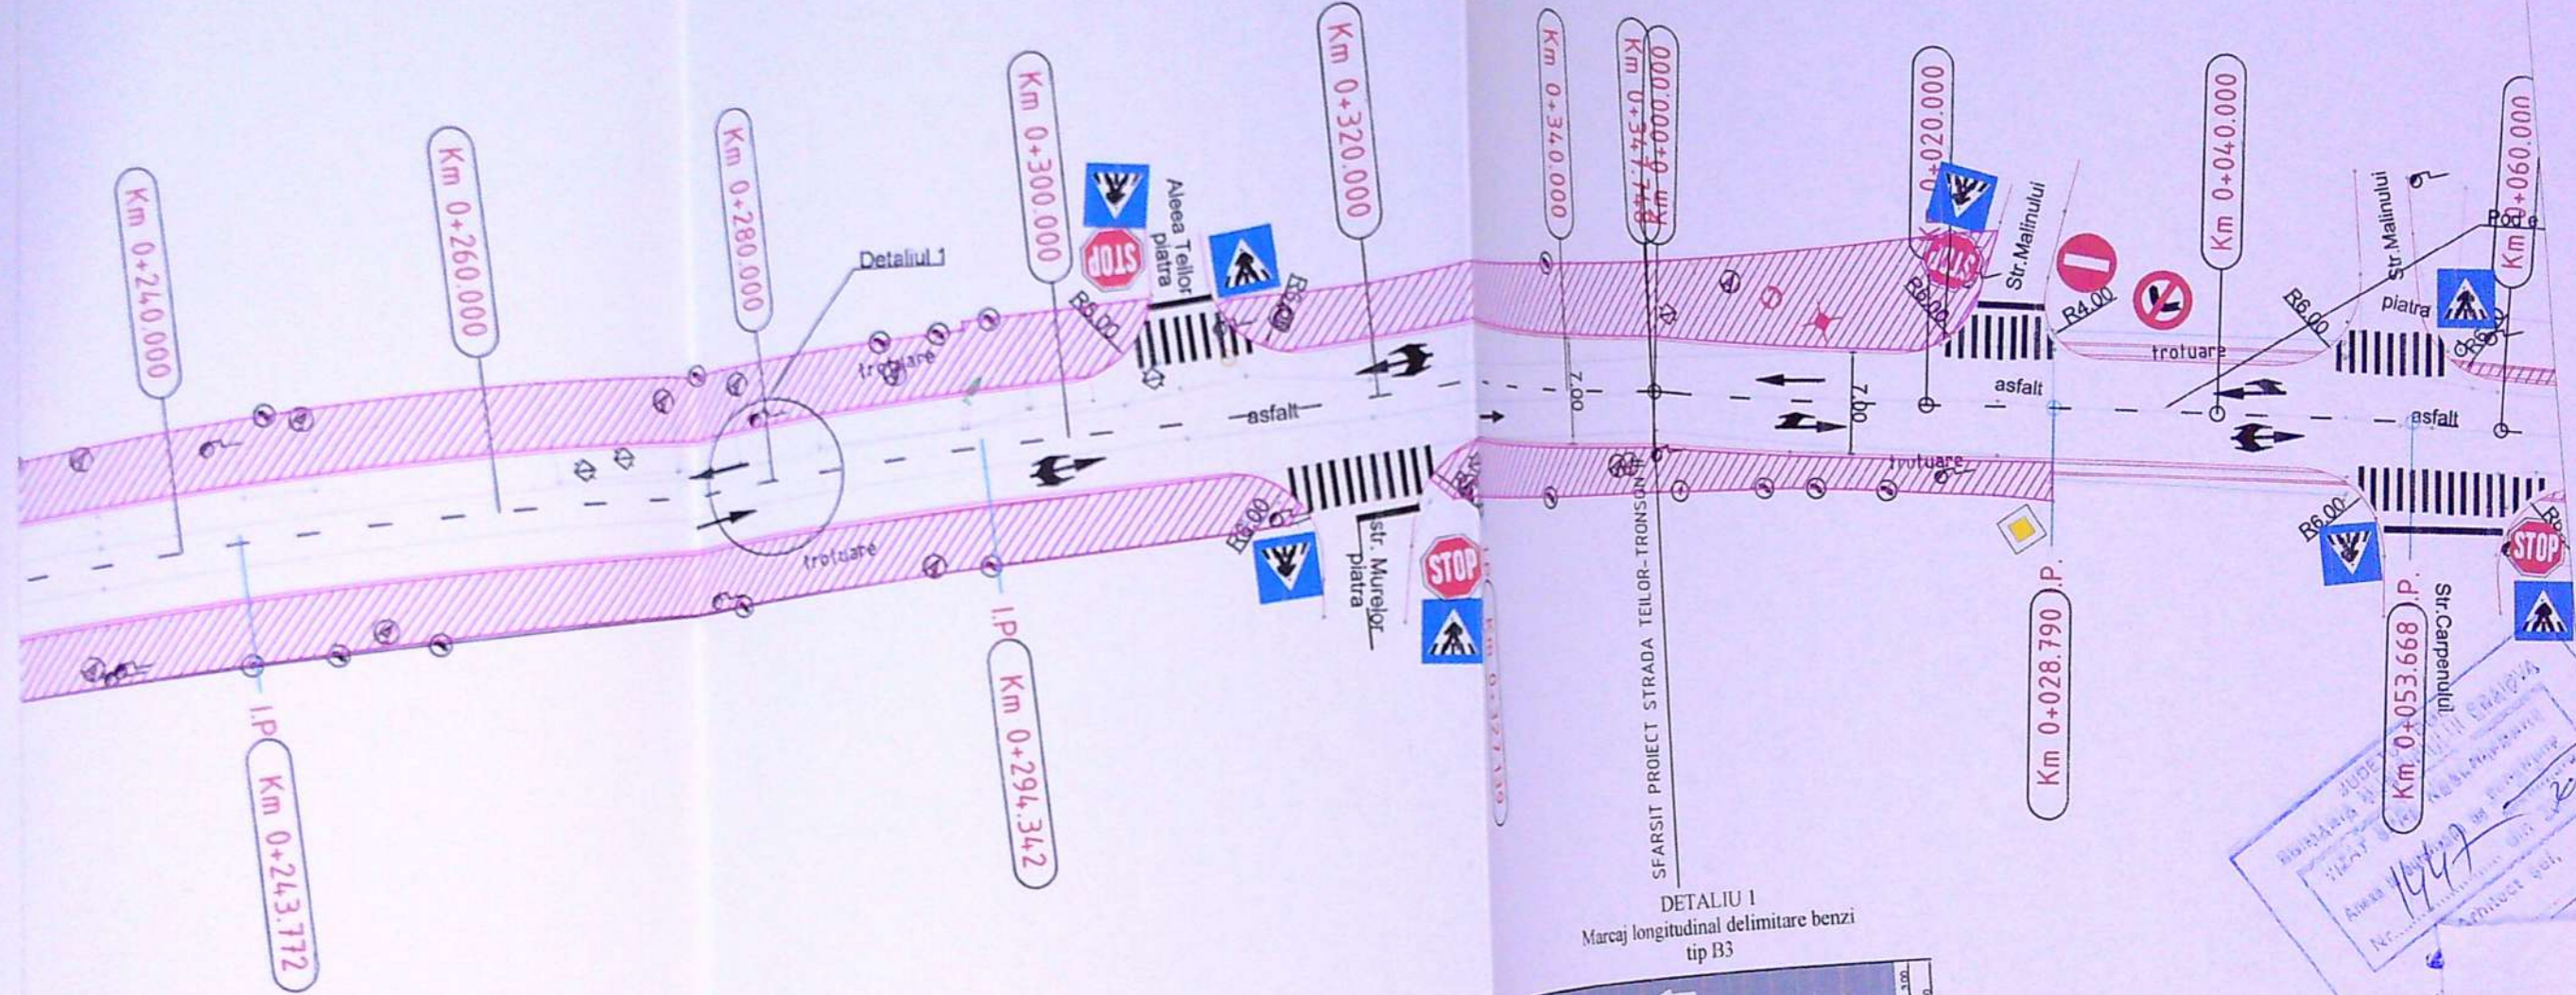
PLAN DE SITUATIE

Scara 1:1000

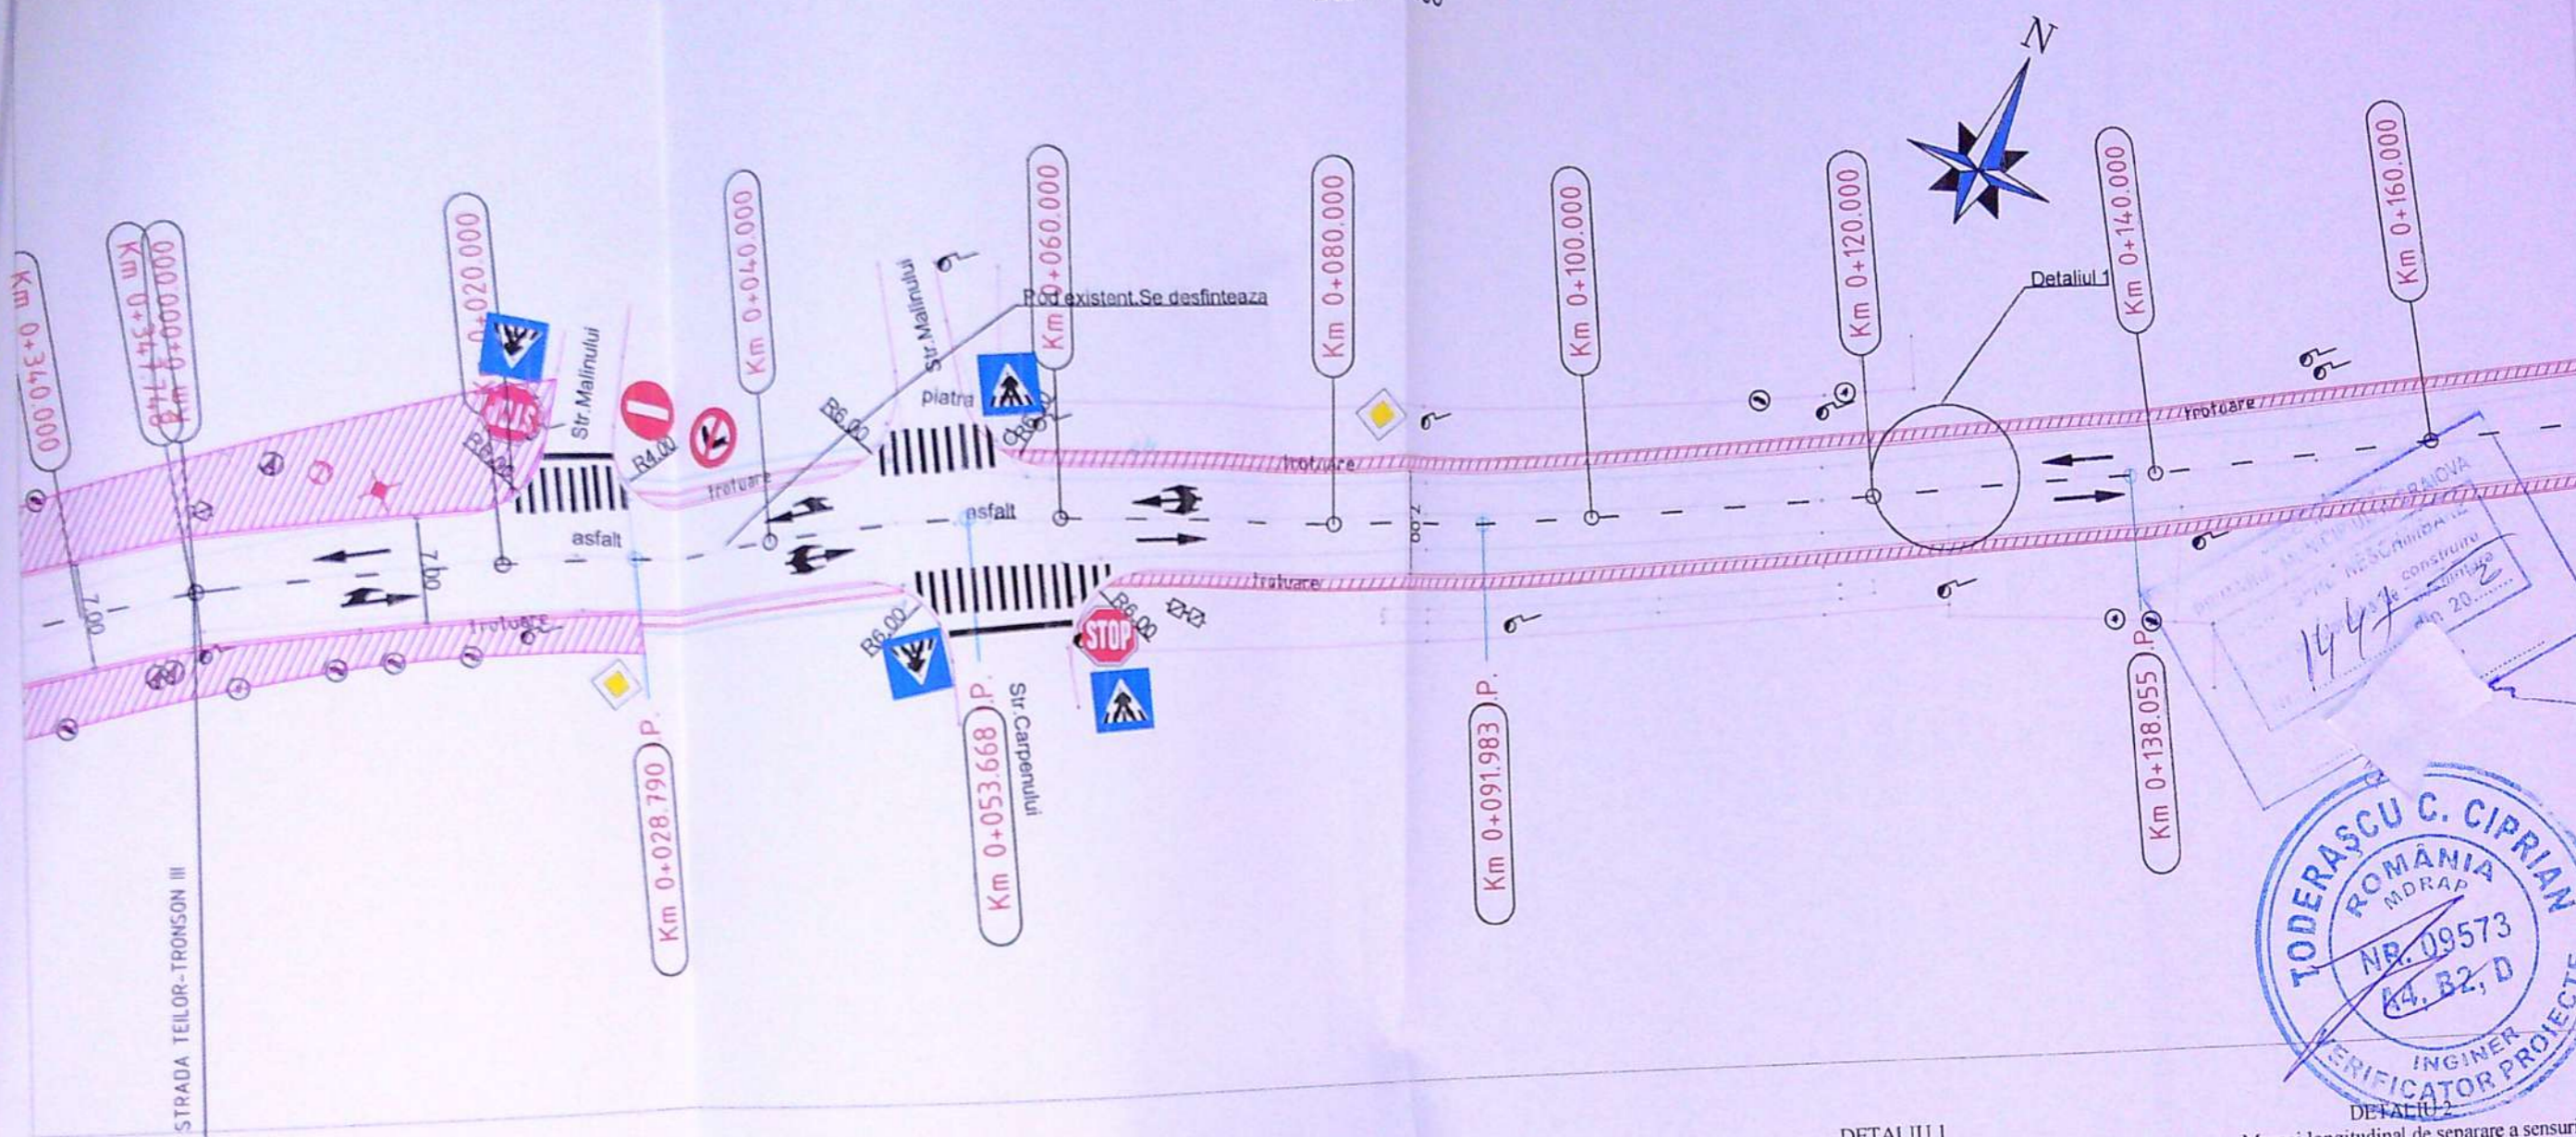
PLAN DE SITUATIE

Scara 1:500

INCEPUT PROIECT STRADA TEILOR-TRONSON III
