| OBIECTIV: REABILITARE SI MODERNIZARE STRAZI SI ALEI IN MUNICIPIUL CRAIOVA (PT+Ex.): LOT 3 ZONA VEST | |
| OBIECT: MODERNIZARE STRADA TEILOR | |
| STRADA TEILOR | Fila PLS-01A |
| PLAN DE SITUATIE TRONSON I | Faza D.T.A.C |

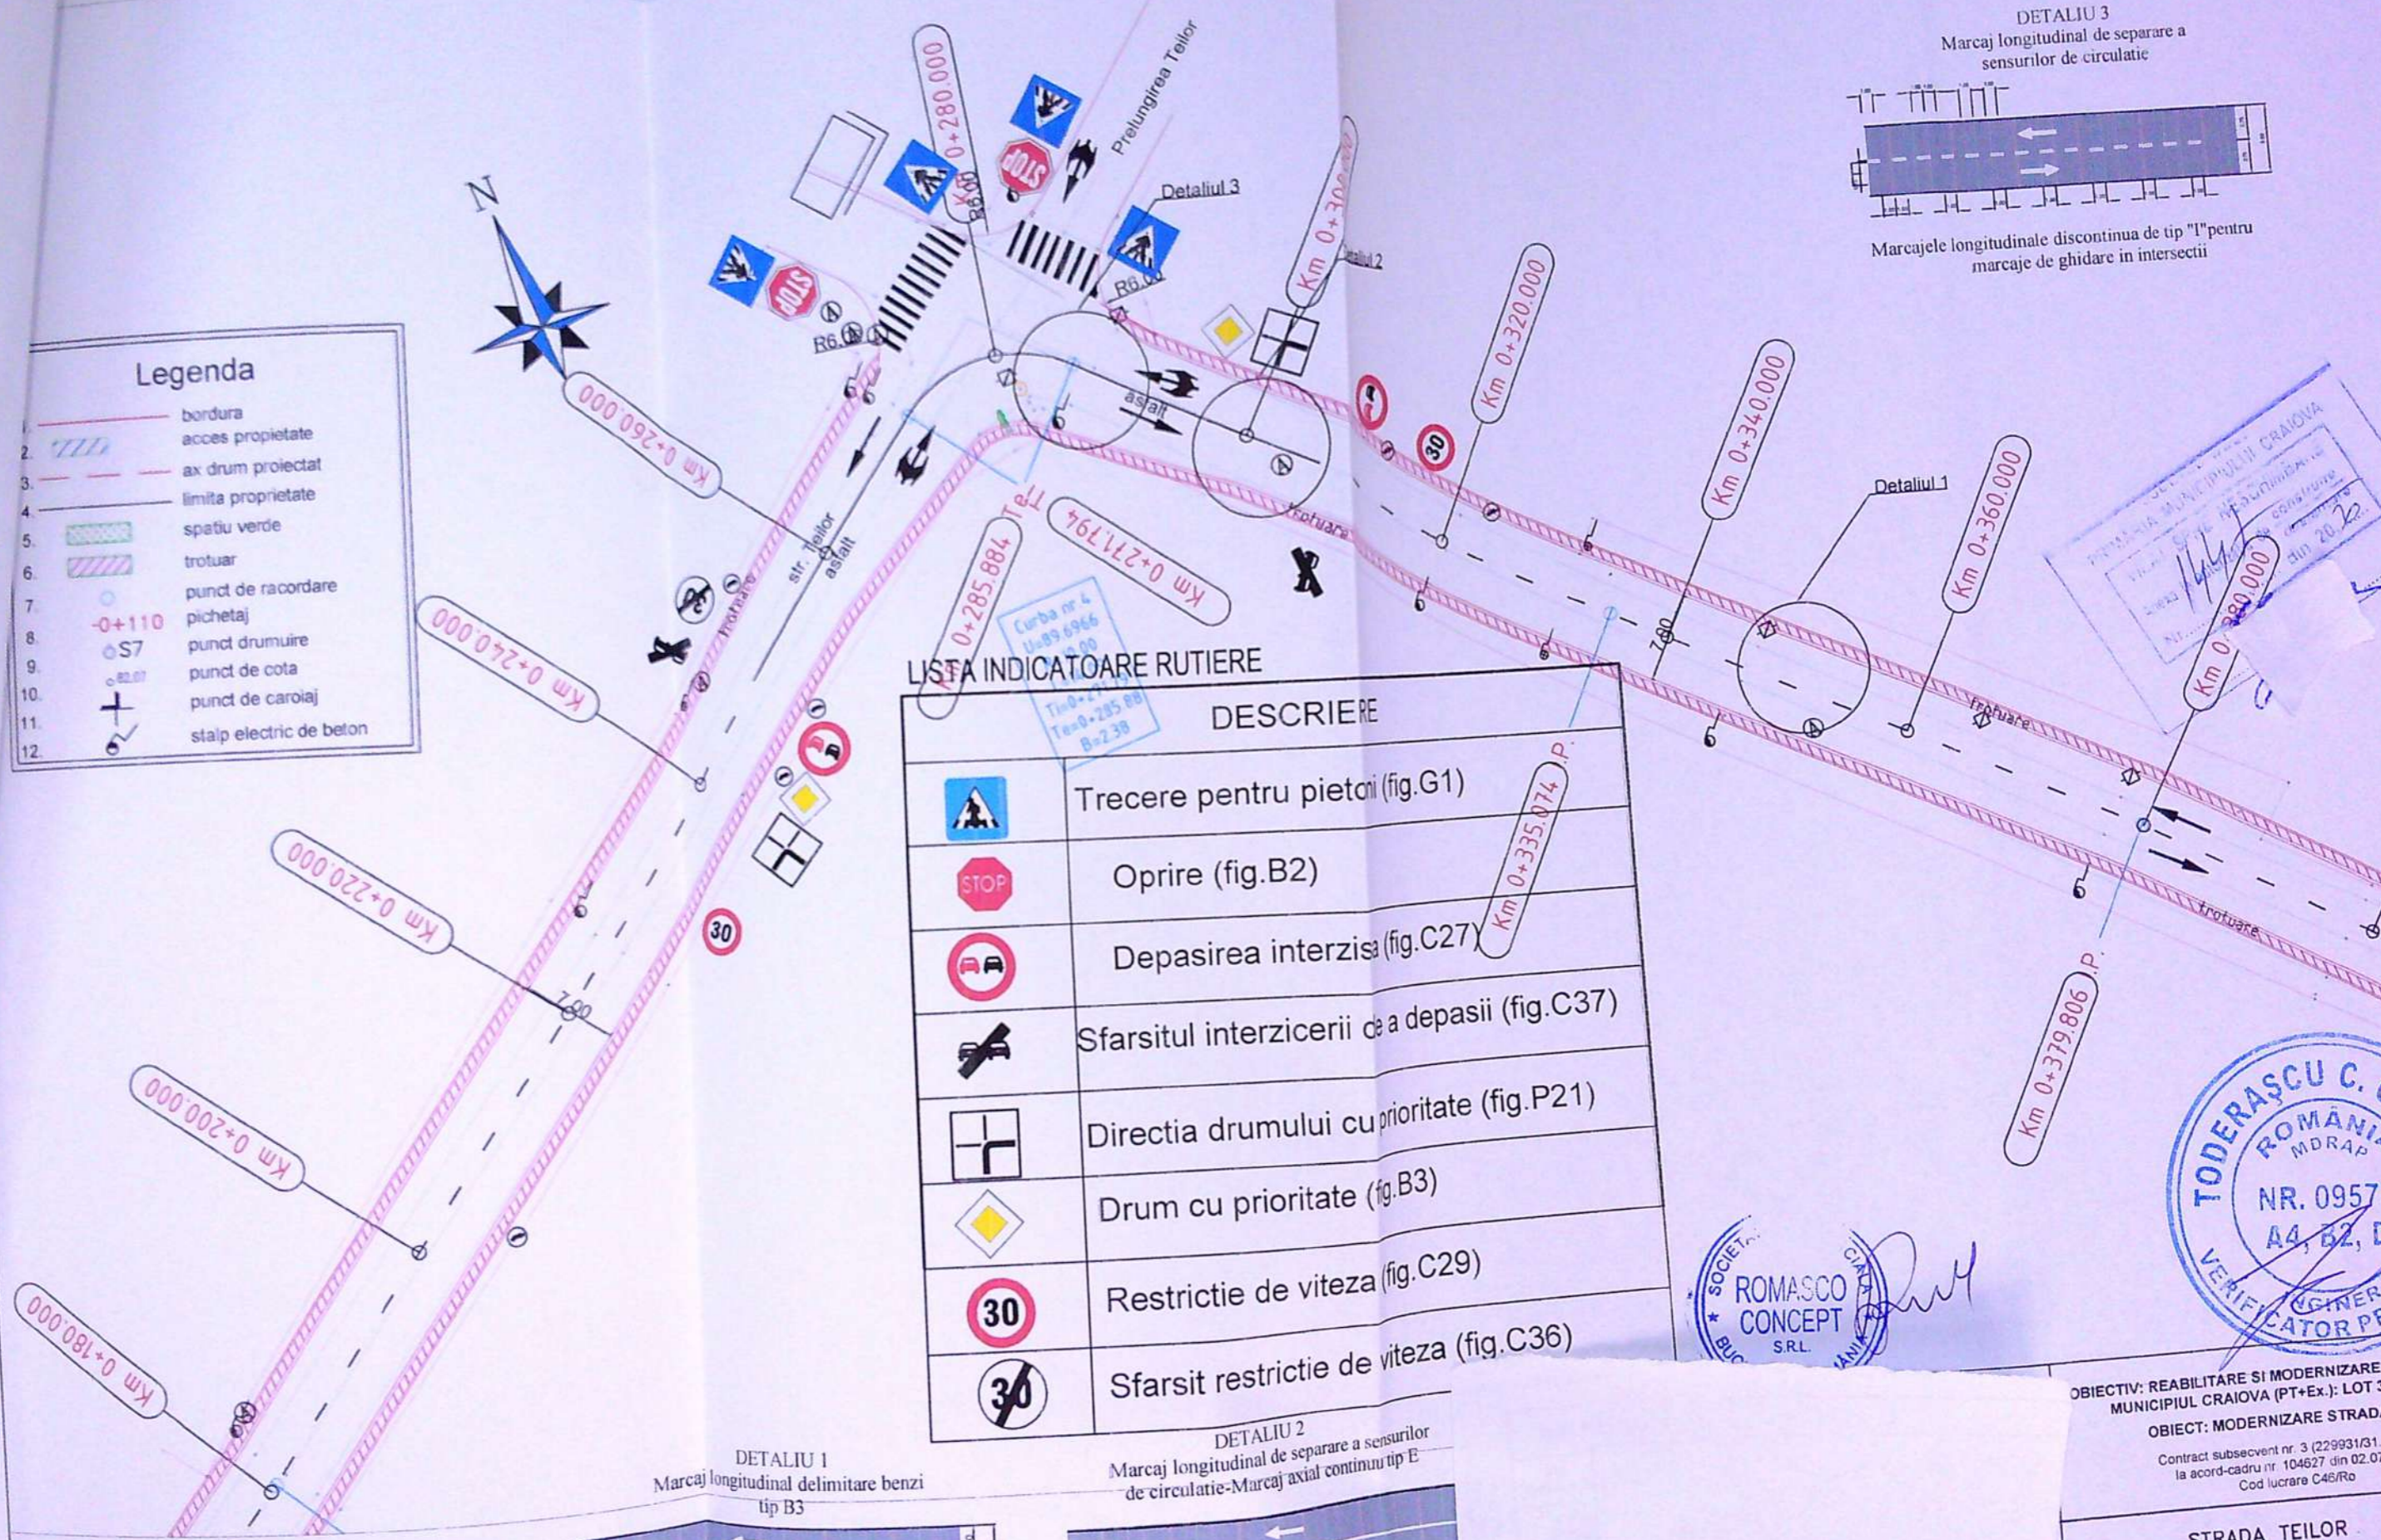
PLAN DE SITUATIE

Scara 1:500

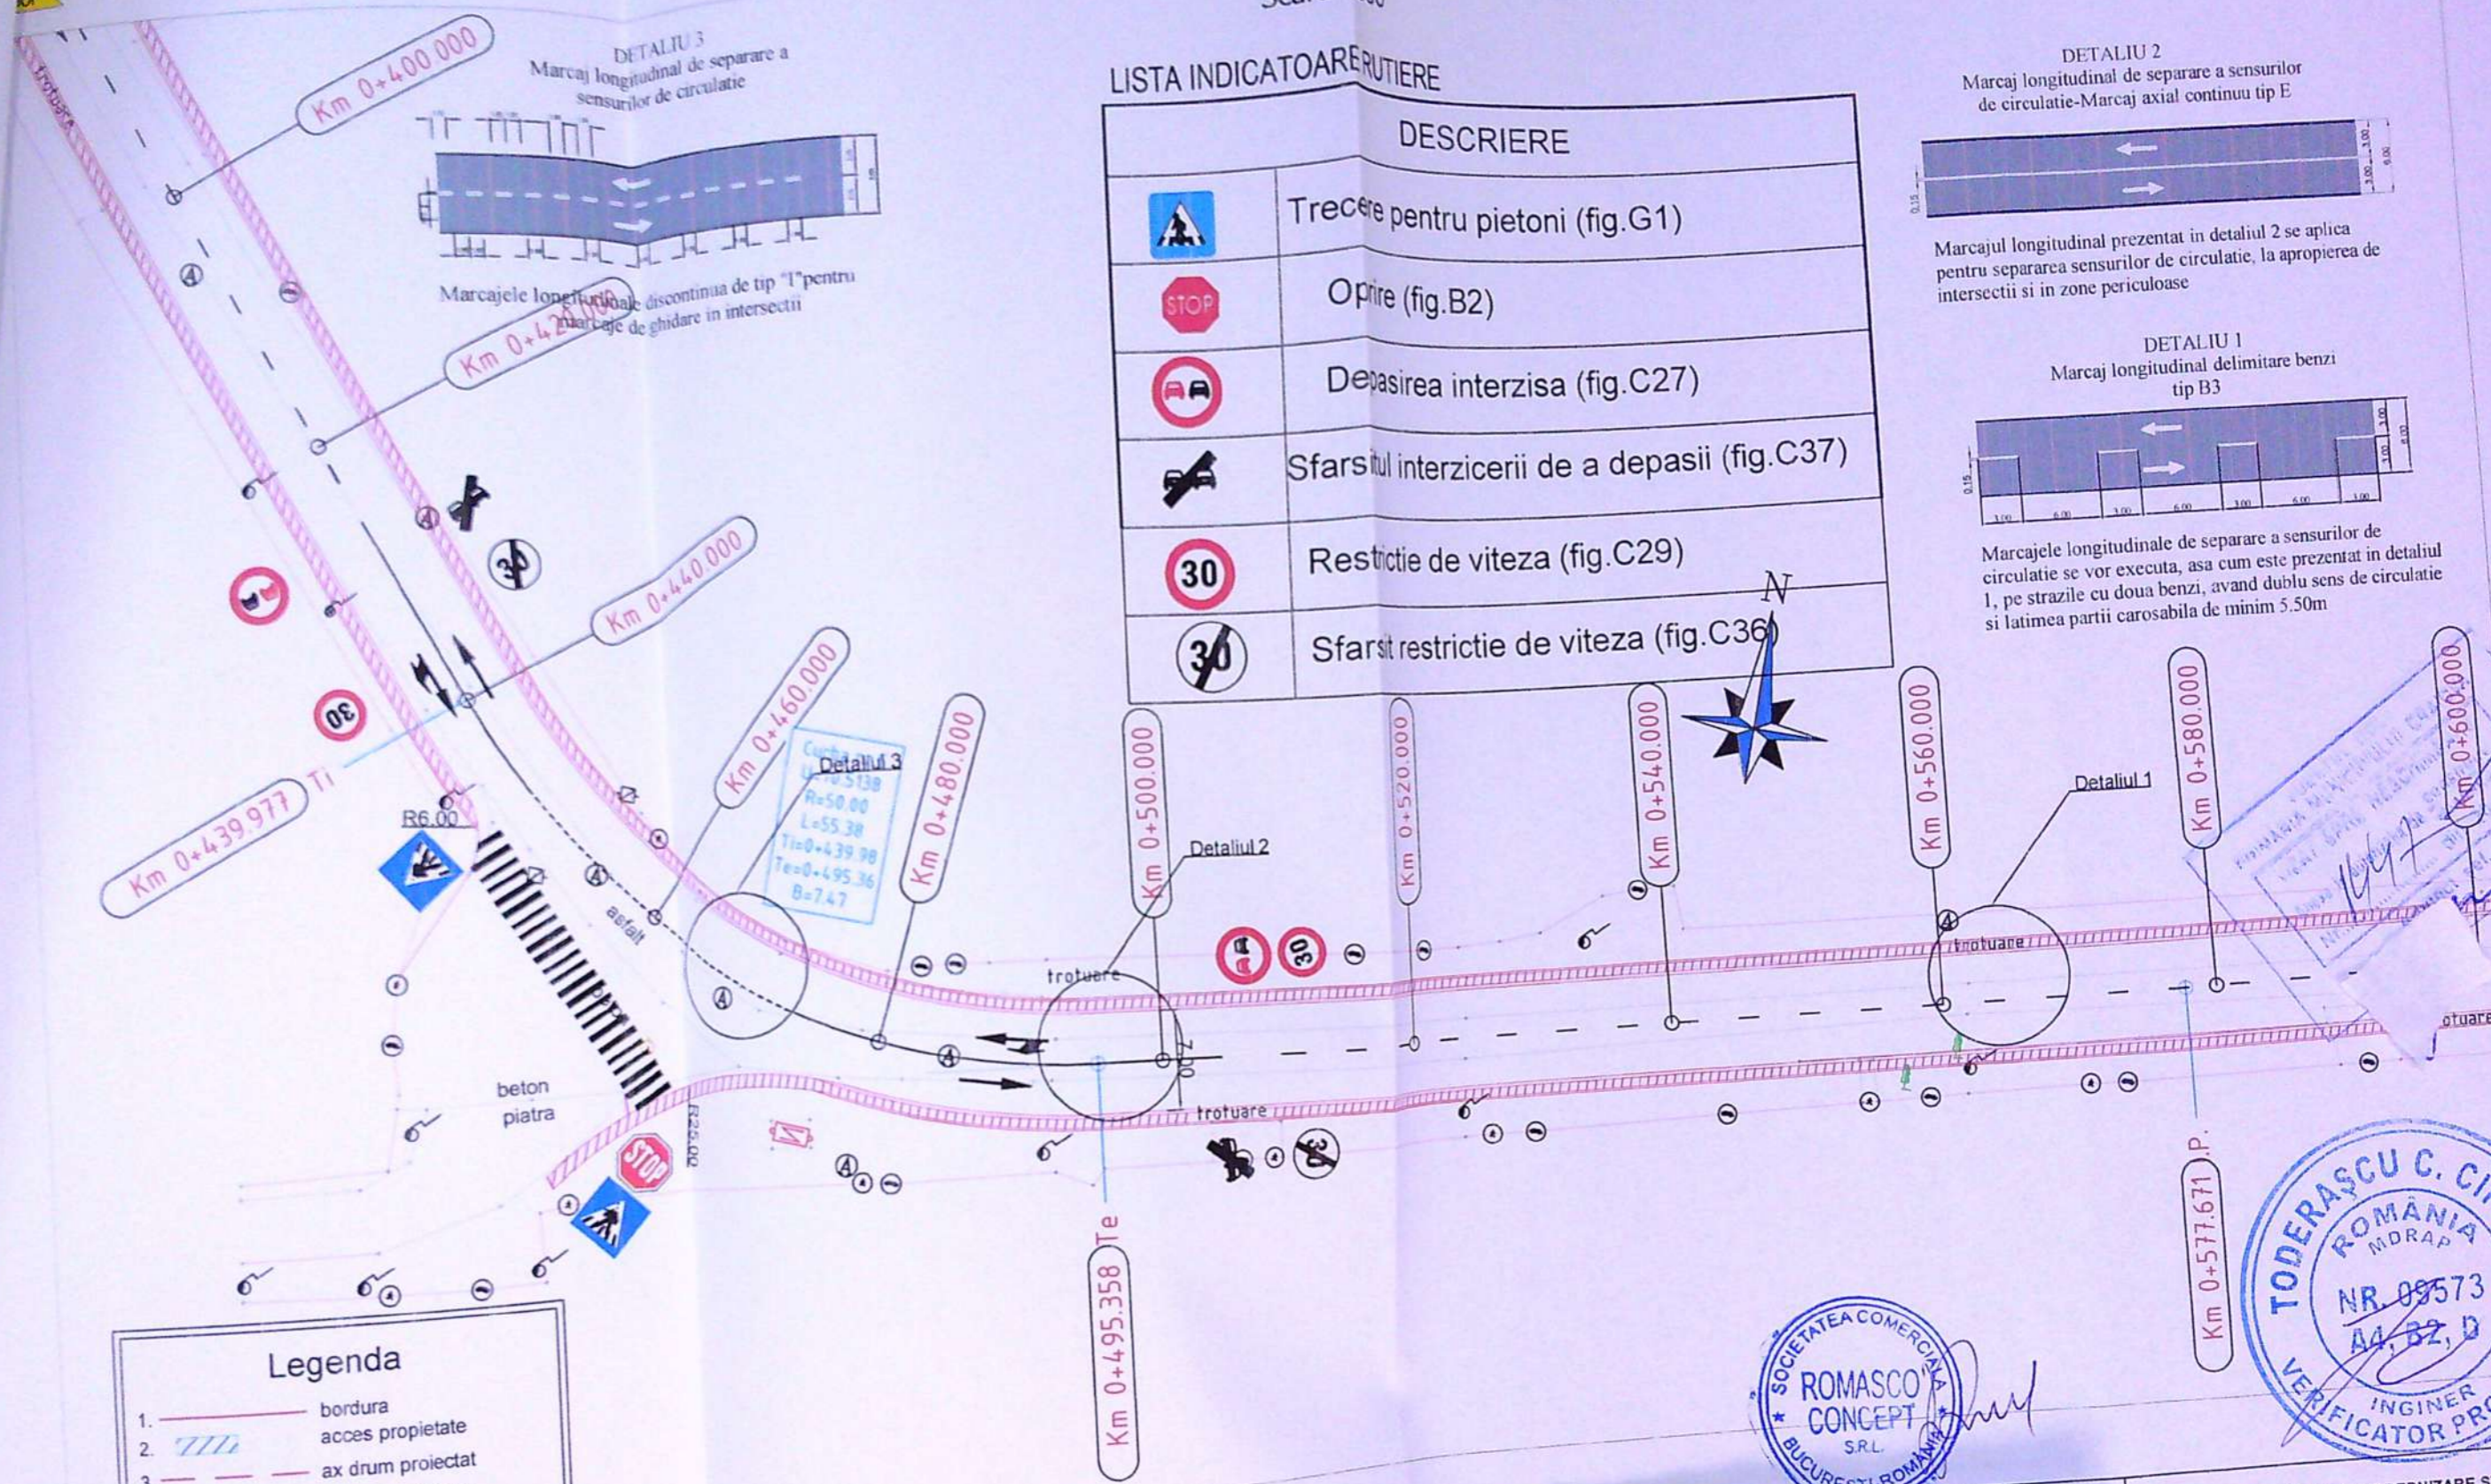
PLAN DE SITUATIE

Scara 1:500

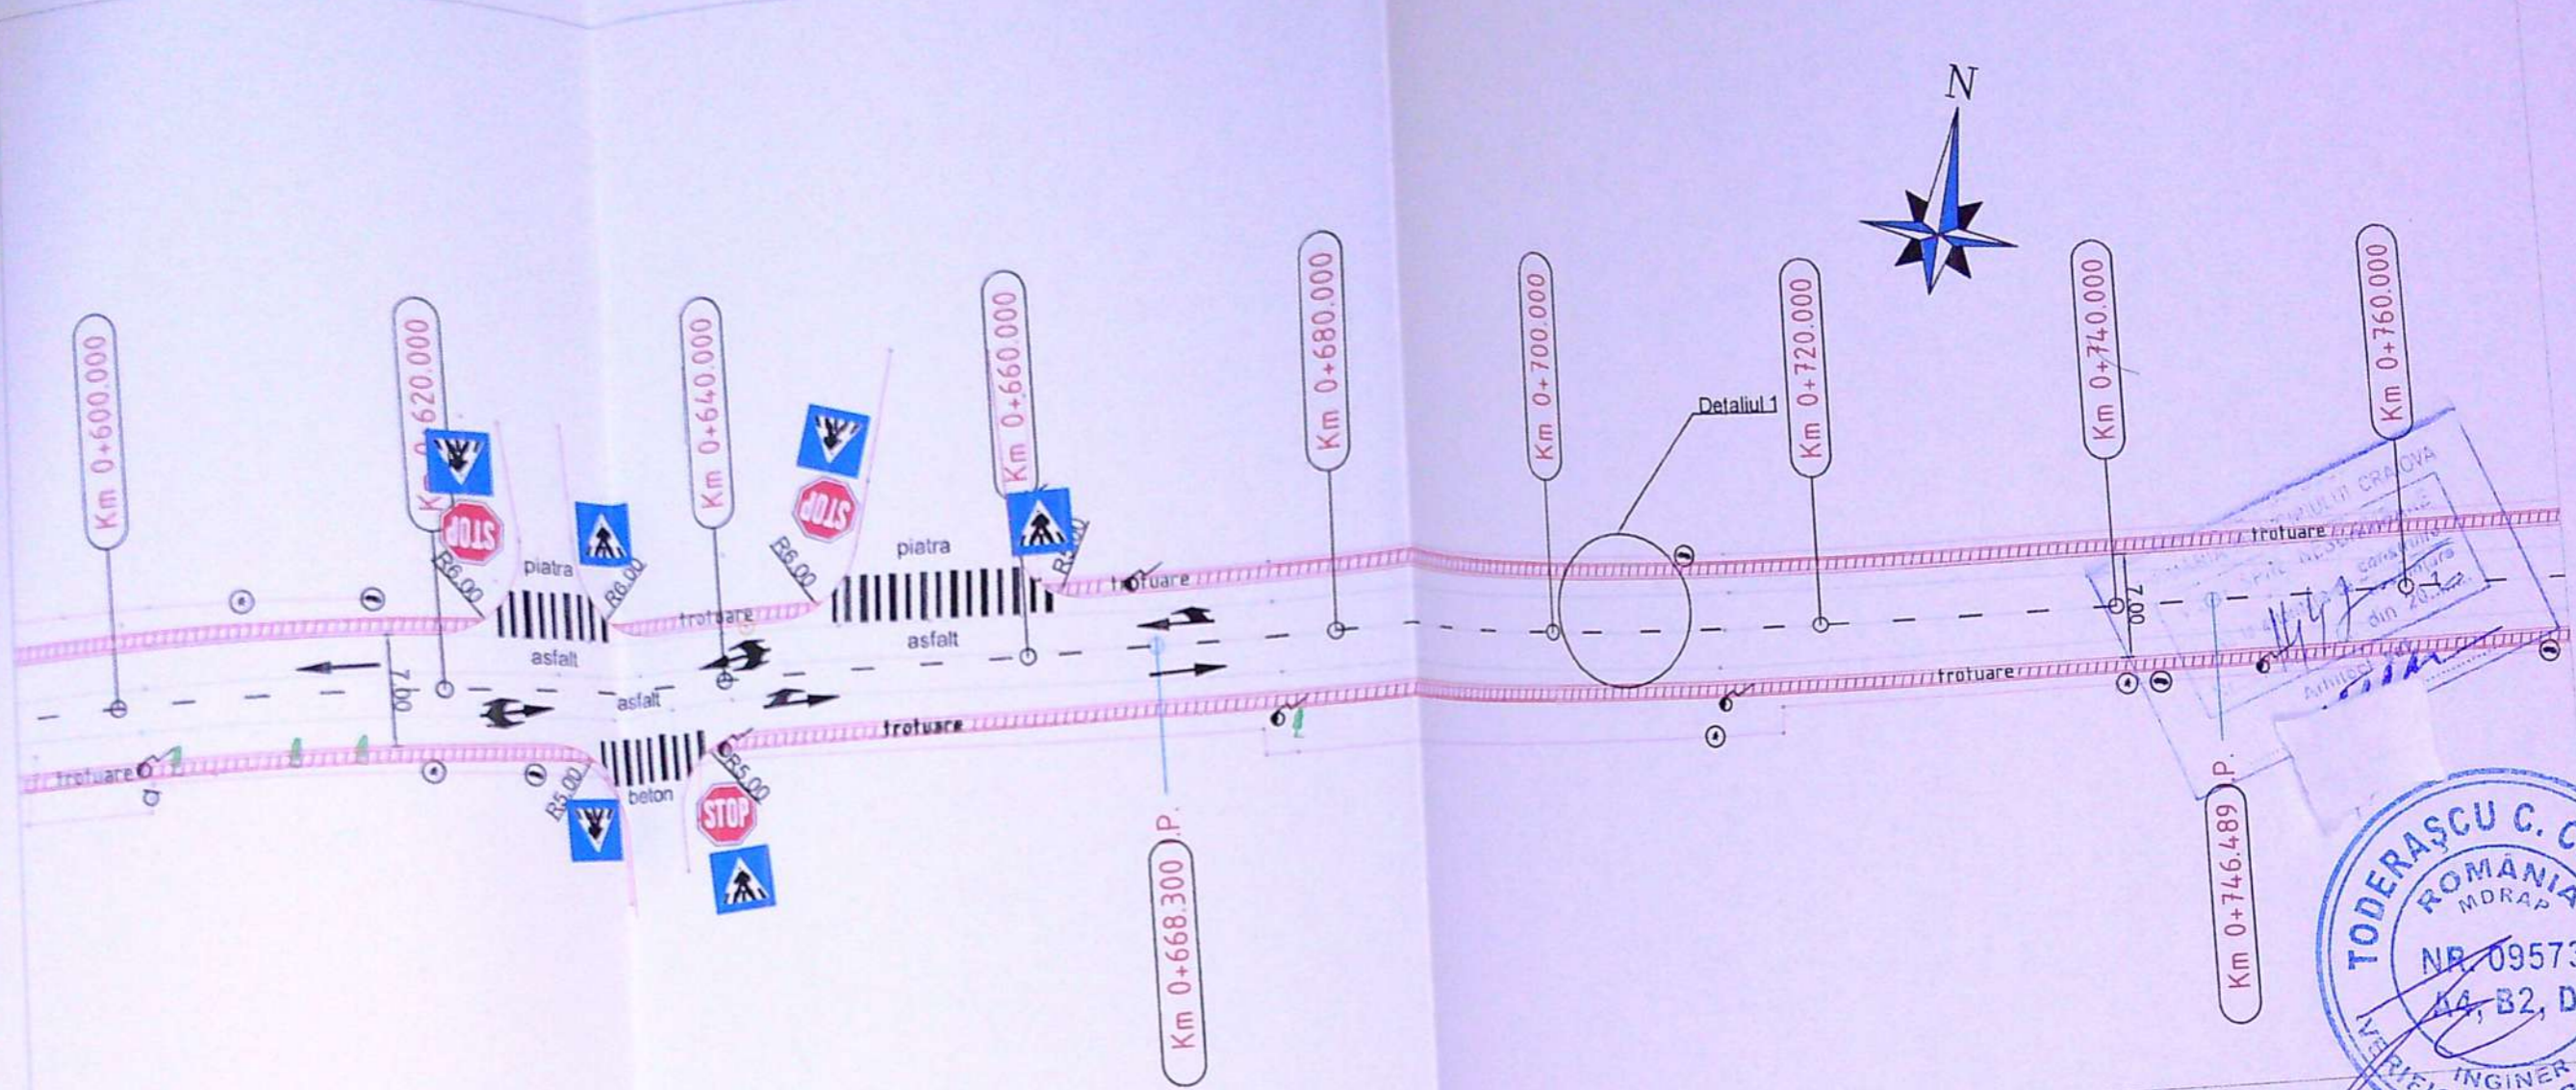
PLAN DE SITUATIE

Scara 1:500

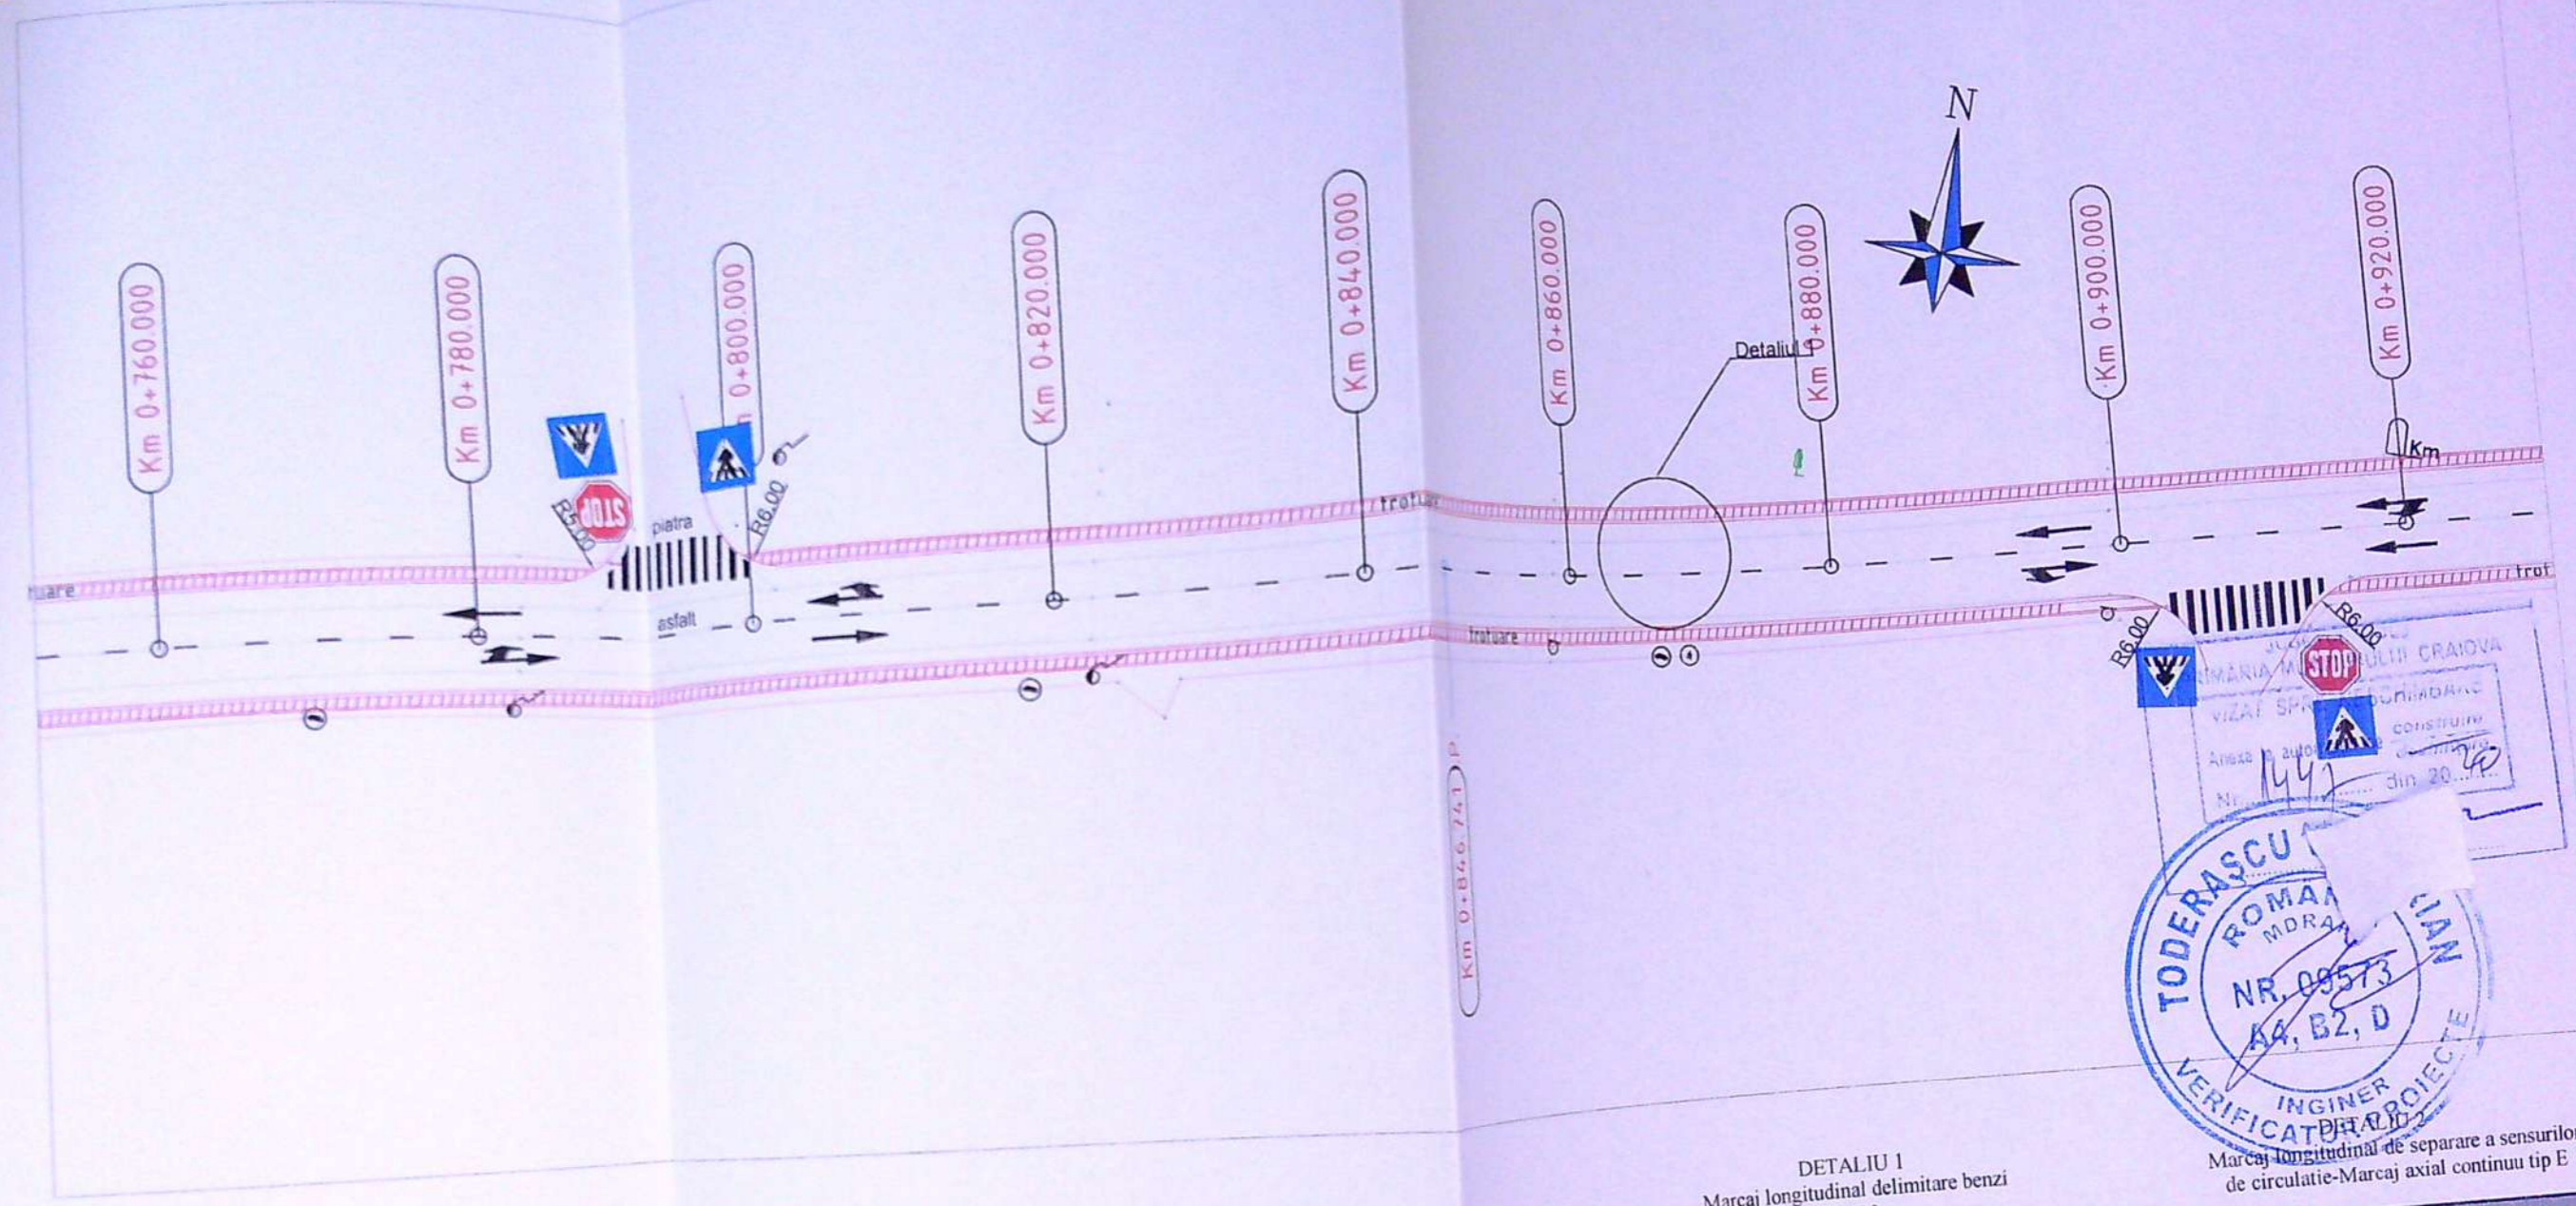
PLAN DE SITUATIE

Scara 1:500

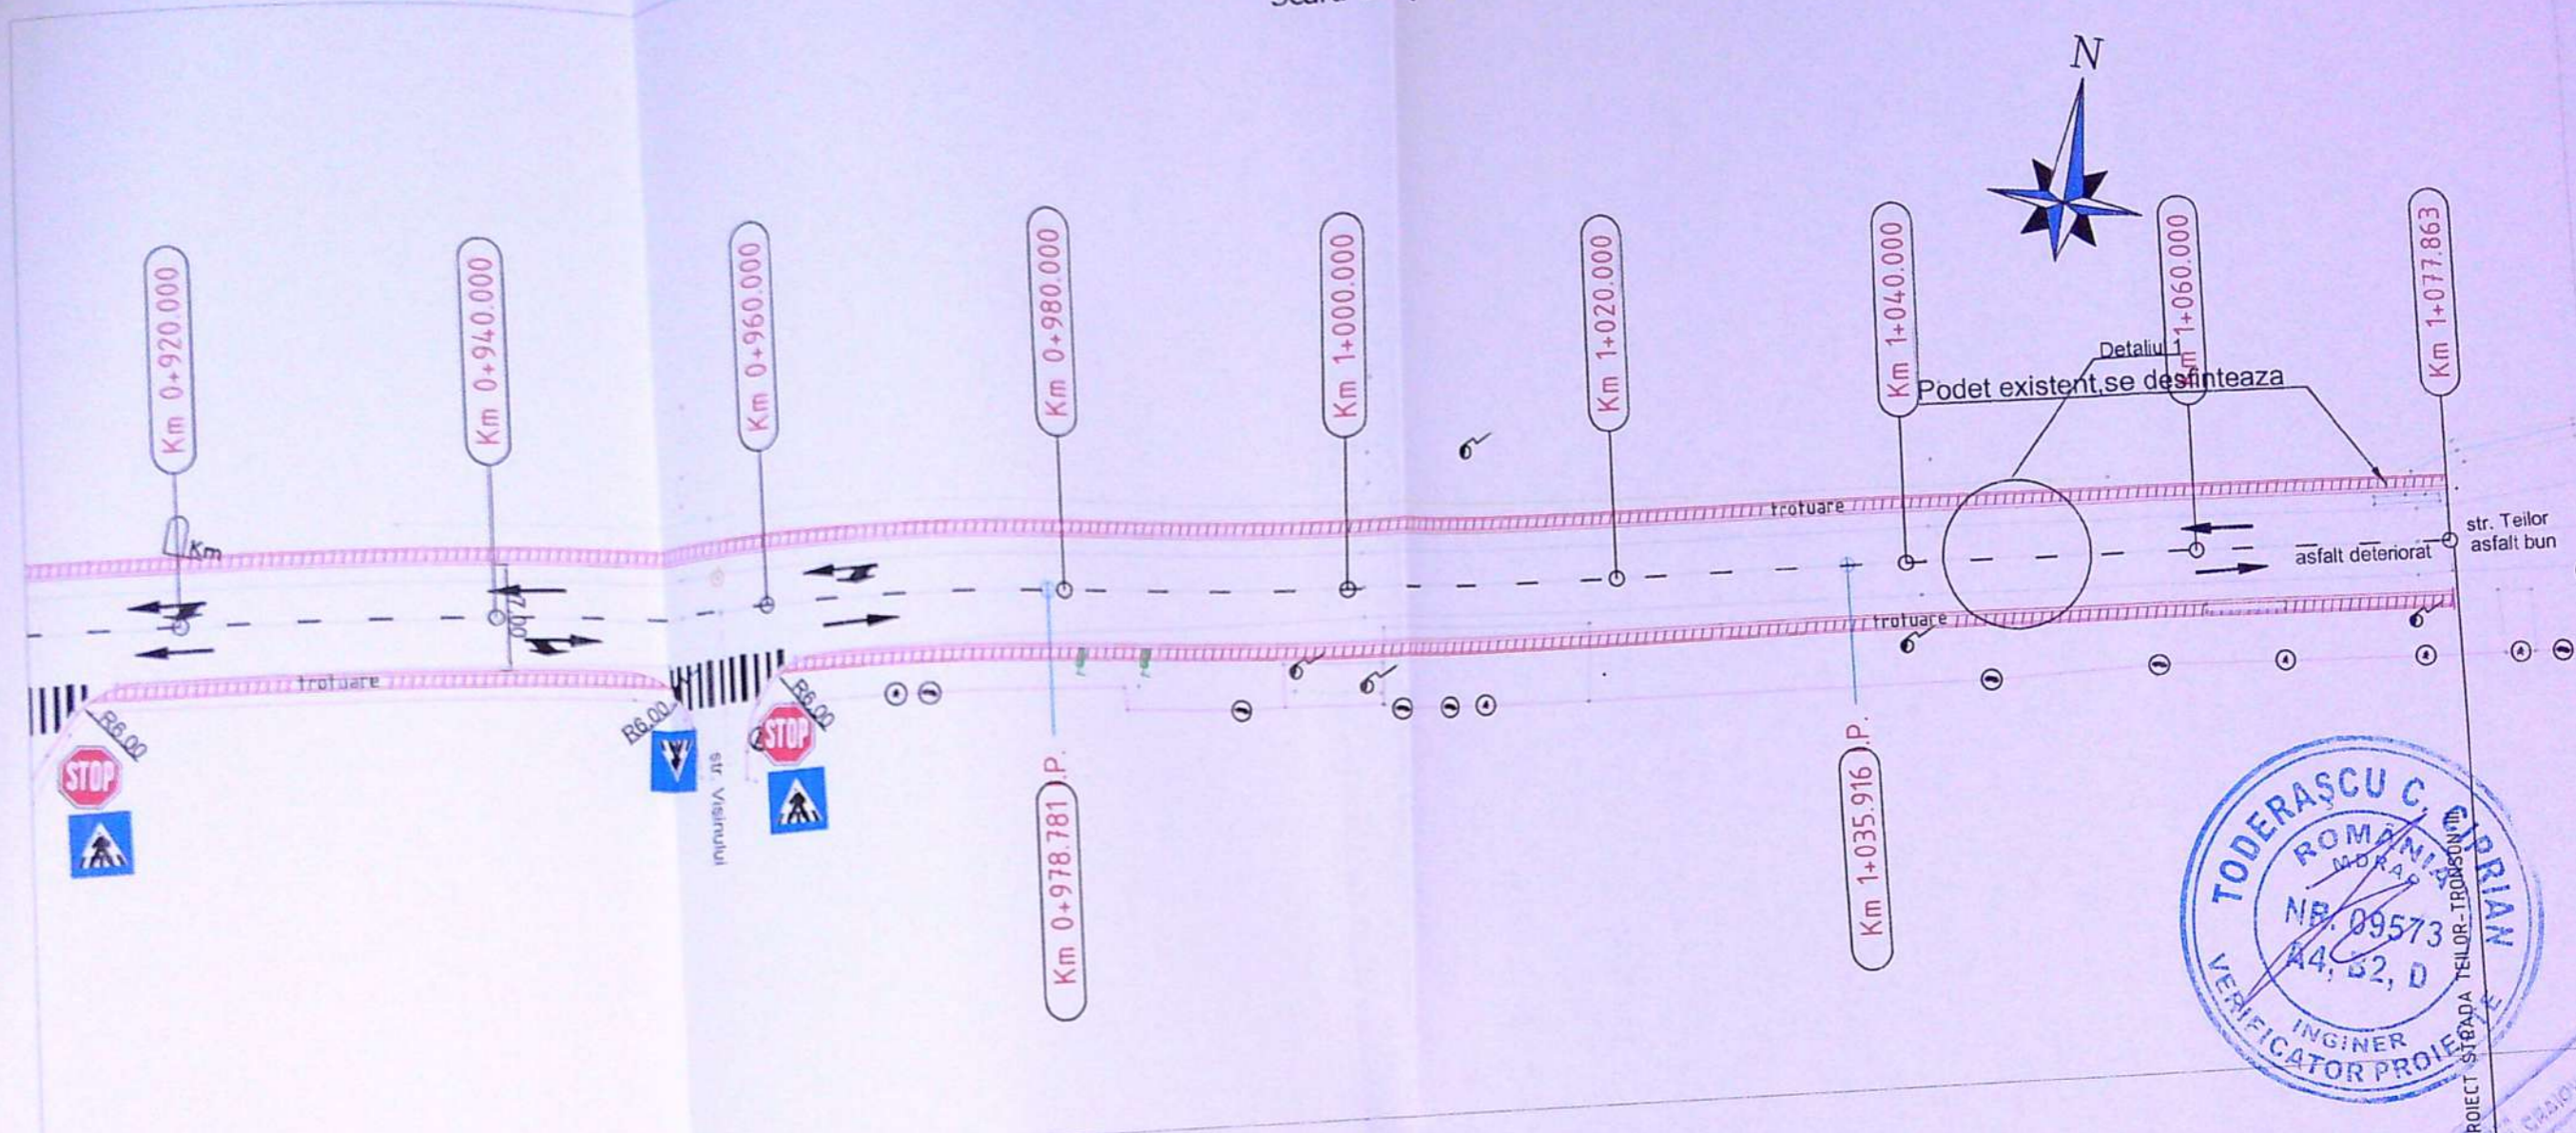
PLAN DE SITUATIE

Scara 1:500
